Städtepartnerschaft

Dar es Salaam - Hamburg

**Aufbau einer Atemschutz Service- und Pflegestelle
in Arusha**

Einsatz eines SES Teams November 2015

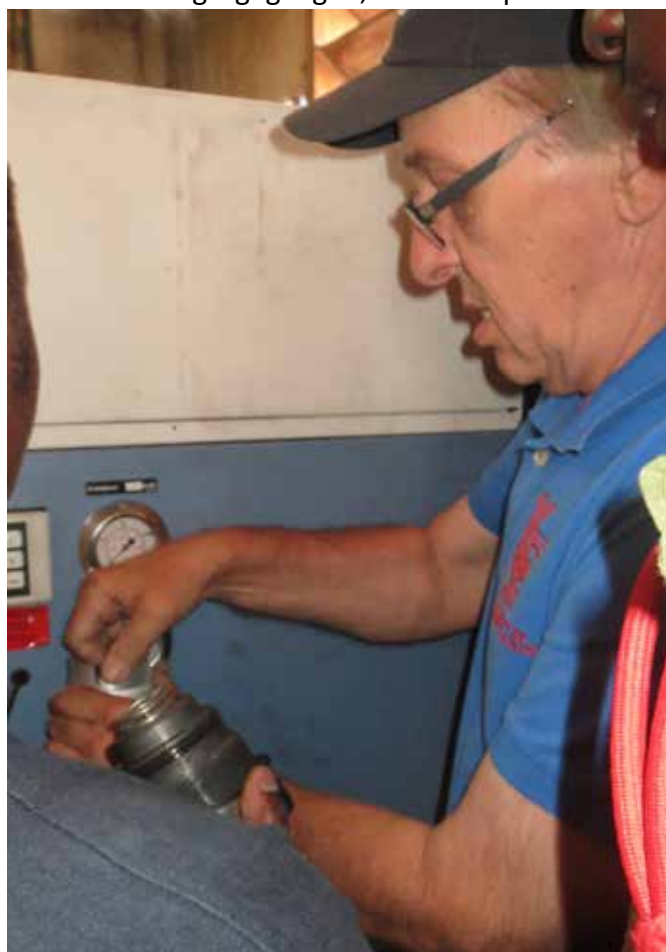
nung, wie wir sie uns vorgestellt hatten. Negativer aber ist die Tatsache, dass es durch die vom Mangel entstandenen Fluktuation zu einer Führungsschwäche in der Werkstatt gekommen ist. Es fehlt der präzente Leiter, der alle wichtigen Termine beachtet. So hätte der Atemluftfilter bei ca. 60 Stunden gewechselt werden sollen, es waren aber inzwischen 150 Stunden mit dem alten Filter aufgelaufen. Dieses ist schon deshalb von Bedeutung, weil die Filterwarnung durch eine elektronische Störung defekt ist.

Als letztes Problem zeigte sich das Druckhalteventil. Es ist nicht zu 100% dicht, d.h. der Kompressor verliert ständig etwas Druck, sodass wir die Füllautomatik abgeschaltet haben. Jetzt wird er nicht ständig bei einem Druckverlust auch im Stillstand anlaufen und im Ergebnis unnötige Laufzeiten produzieren. Jetzt wird er nur bei echtem Bedarf per Hand gestartet. Auch dieses Ventil können wir erst beim nächsten Besuch austauschen.

Um dieses Problem langfristig zu lösen, haben wir aus Hamburg eine externe Filterüberwachung mitgebracht, die nun von Rudi und Carsten an den Kompressor angebaut wurde. Allerdings war die Arbeit noch nicht endgültig von Erfolg gekrönt – es gab eine Fehlermeldung aus dem Kopf des Filters. Nachdem diese erfolgreich repariert wurde, schien alles zu funktionieren, bis zur er-

neuten Fehlermeldung. O.K. bleiben wir erst einmal beim nächsten Filterwechsel nach Laufzeit. Beim nächsten Besuch werden wir versuchen, den Kopf des Filters auszutauschen.

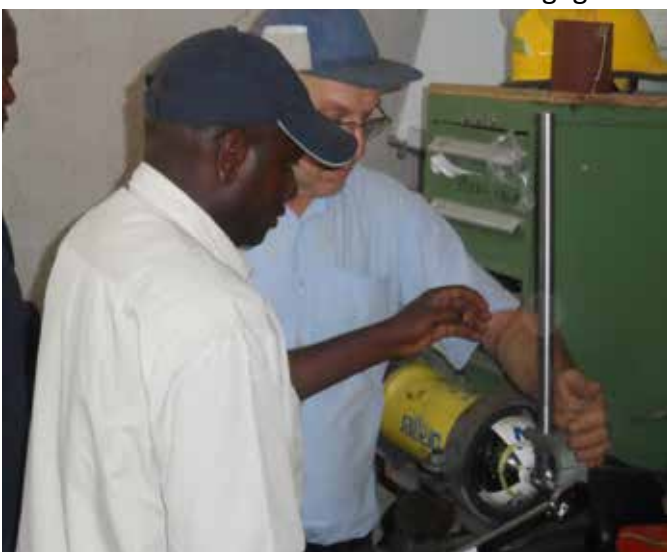
Im Verlauf des letzten Jahres sind doch einige Atemluftflaschen aussortiert worden, bei denen es Probleme mit dem Flaschenventil gegeben

hatte. Gemeinsam mit Carsten Hoening wechsel-

ten die Techniker diese aus. Einige mussten ausgetauscht werden, andere konnten durch Austausch von Ersatzteilen repariert werden.

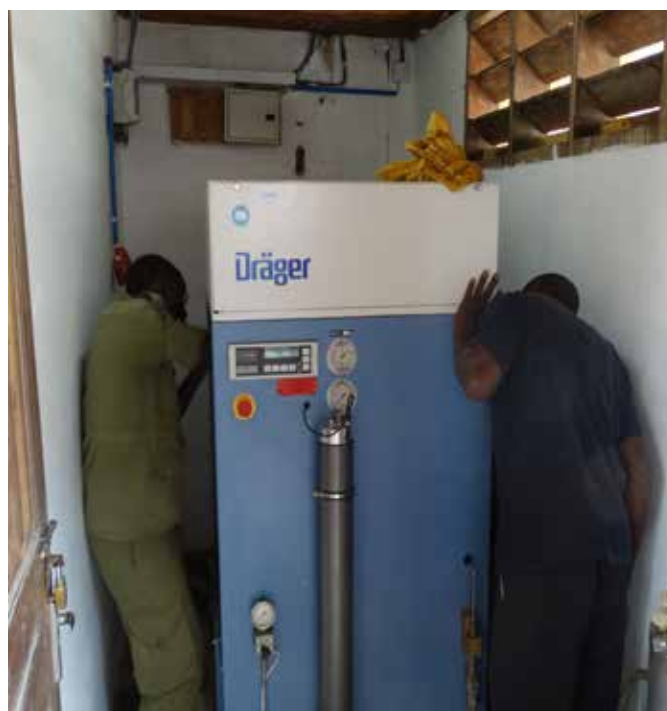
Der Besuch in Dodoma verfolgte mehrere Ziele. Die Jahreswartung des Kompressors war fällig, auch gab es Berichte, dass der Enddruck von 330 Bar nicht erreicht wurde. Tatsächlich stoppte die Befüllung bei 170 Bar, das Gerät schaltete auch wegen Überhitzung ab. Eine intensive Fehlersuche setzte ein. War der Raum verabredungswidrig mit dem üblichen überflüssigen, aber inven-

tarisiertem „Schrott“ zugestellt worden, sodass die Luft nicht genügend zirkulieren konnte? Oder aber warum hing der Kolben in der 4. Stufe, der schon einmal Probleme bereitet hatte? Oder war die Atemluft, die direkt aus dem Raum gesaugt worden war, einfach zu warm?

Bei den Wartungsarbeiten war es dann Matola, der den entscheidenden Fehler fand. Die Laufrichtung des Kompressors war falsch, er lief verkehrt herum. Nachdem Rudi dann die Laufrichtung im Stecker geändert hatte, war der Fehler behoben. Nach den Beendigung der Wartung, es wurden zwar Ölwechsel und eine Entleerung des Kondensat Behälters durchgeführt, aber kein Filterwechsel, weil er erst wenige Stunden gelaufen hatte, konnten wir einen Stresstest durchführen. Im Dauerbetrieb wurden alle vorhandenen Atem-

demontierten Carsten und Matola die 4. Stufe und überprüften den Kolben. Aber auch hier zeigten sich keine Abnormalitäten. Daher wurde ich in die Stadt zum Einkaufen geschickt. Mehrere Formstücke, sowie ein 100 mm Abflussrohr brachte ich mit. Die Kollegen hatten inzwischen ein Loch in die Rückwand gestemmt. Jetzt bekommt der Kompressor die Atemluftzuführung direkt von draußen.
