## Ausgangssituation

# Die Bauprobleme in Dar es Salaam

## Das Schadensbild

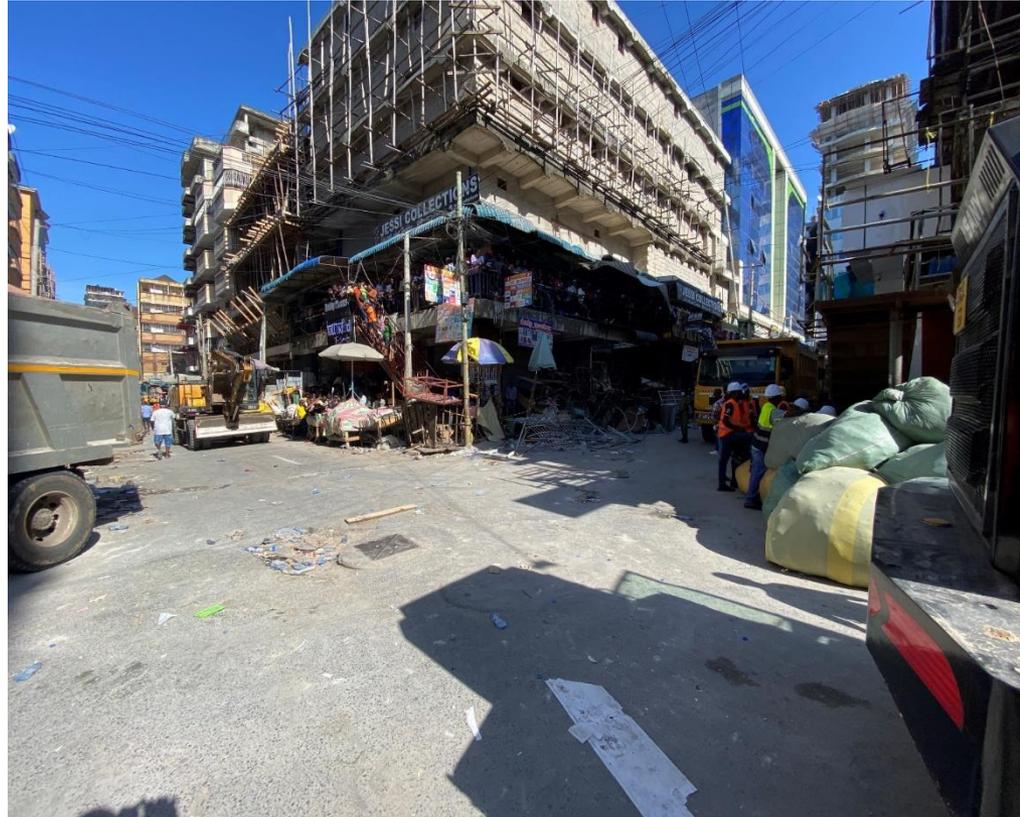
Die Qualitäten der Bauten entsprechen nicht immer unserem Standard.

- Schlecht geplant
- mit „Vor Ort Beton“ erbaut
- Nutzungsänderungen
- Umbauten ohne Überprüfung der Statik kommt es immer wieder zu Unfällen.

Nach ersten Ermittlungen der örtlichen Behörden, ist es zu dem Einsturz des Gebäudes gekommen durch unsachgemäße Arbeiten im Kellergeschoss und einer Nutzungsänderung als Lagerhaus

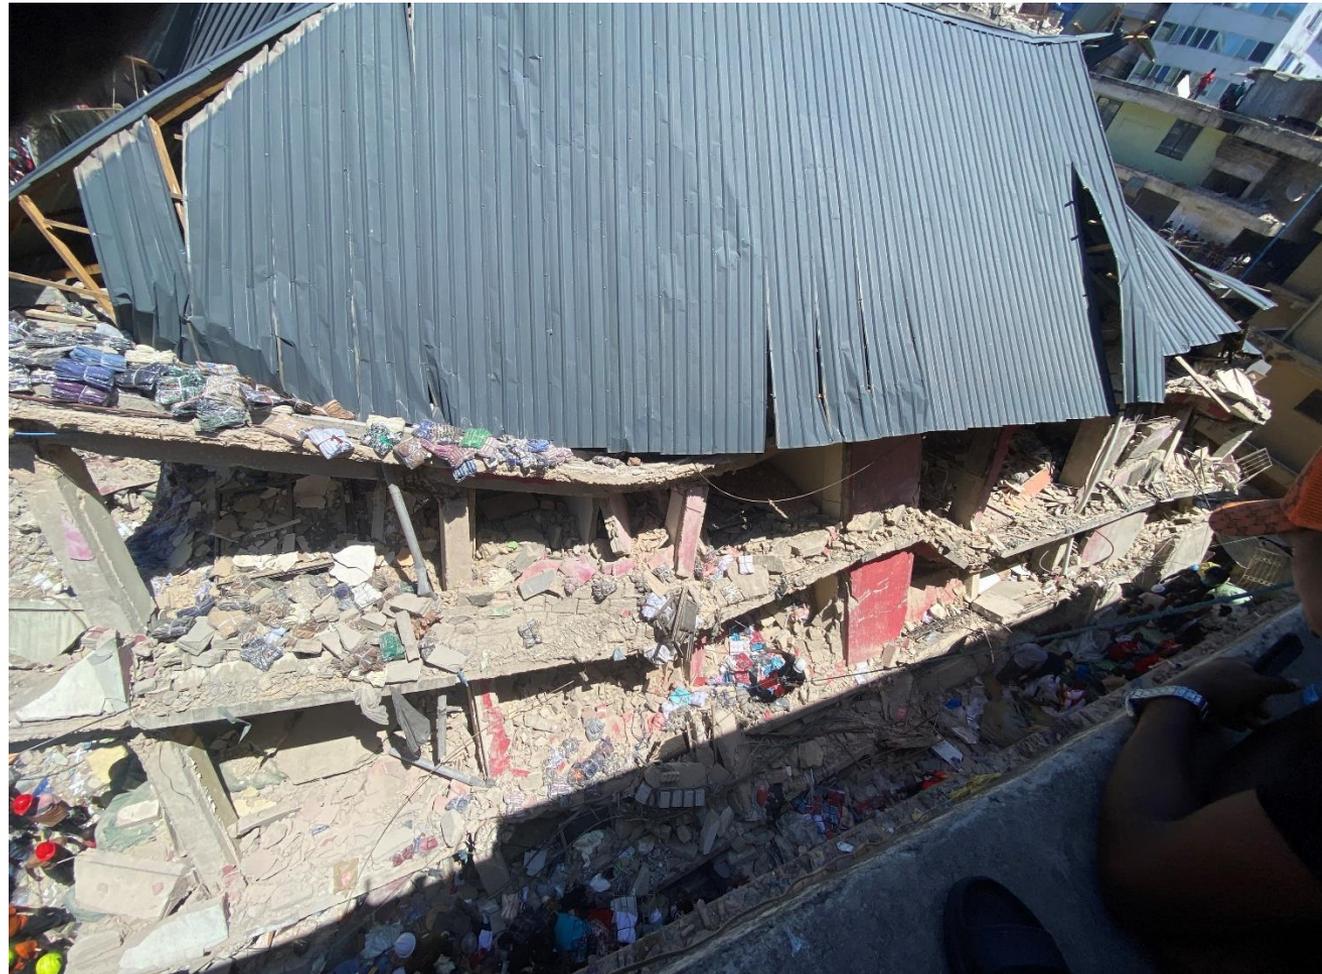
Das vierstöckige Gebäude ist komplett zusammengebrochen. Dabei wurden auch die Zugänge zu den Geschäftsräumen im Erdgeschoss und Keller blockiert.

Auch die oberen Räume wurden fast vollständig zerstört und es bestand keine Zugangsmöglichkeit mehr.

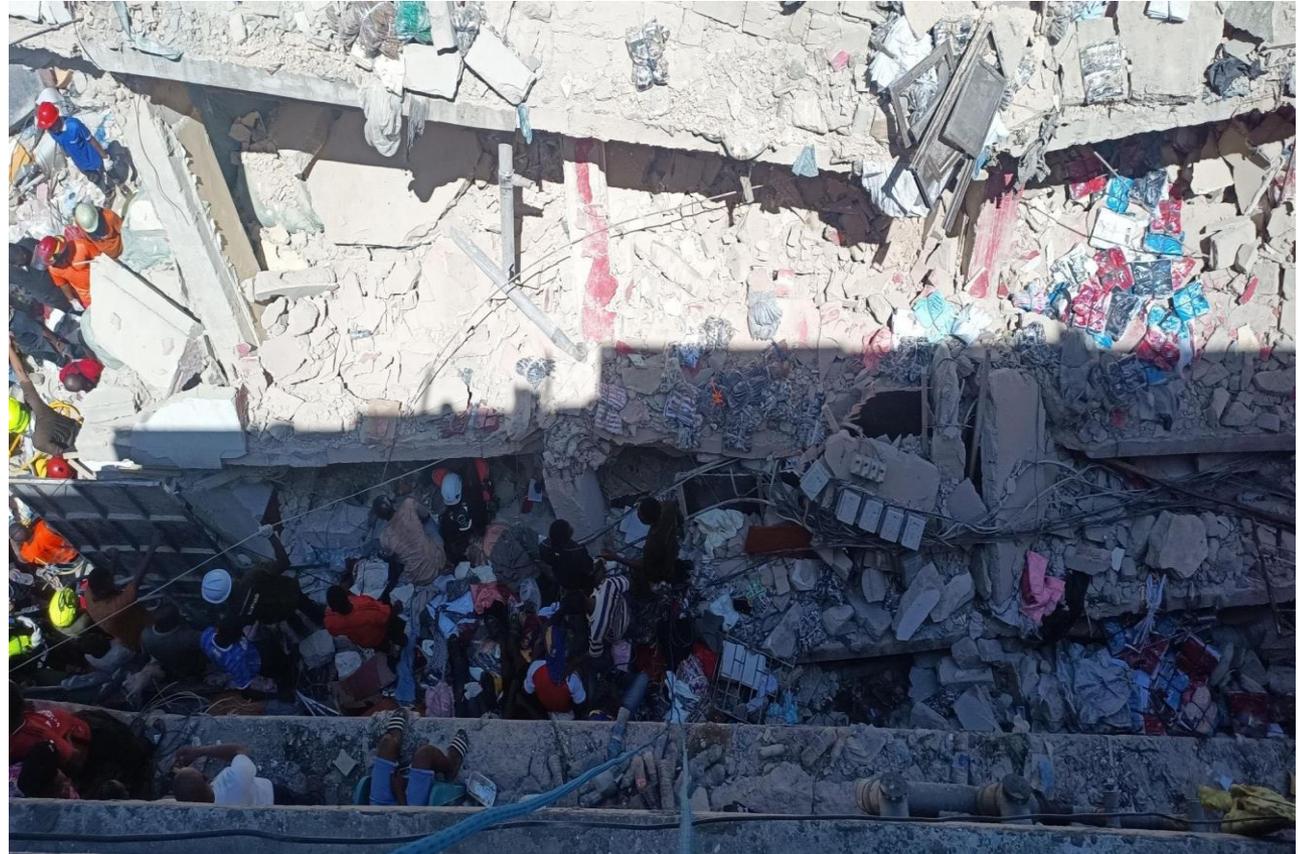
### Das Schadensbild

Aufgrund des Schadensausmaßes, des Werktages und der Uhrzeit (ca. 10.00Uhr) musste mit vielen Betroffenen im Gebäude gerechnet werden.

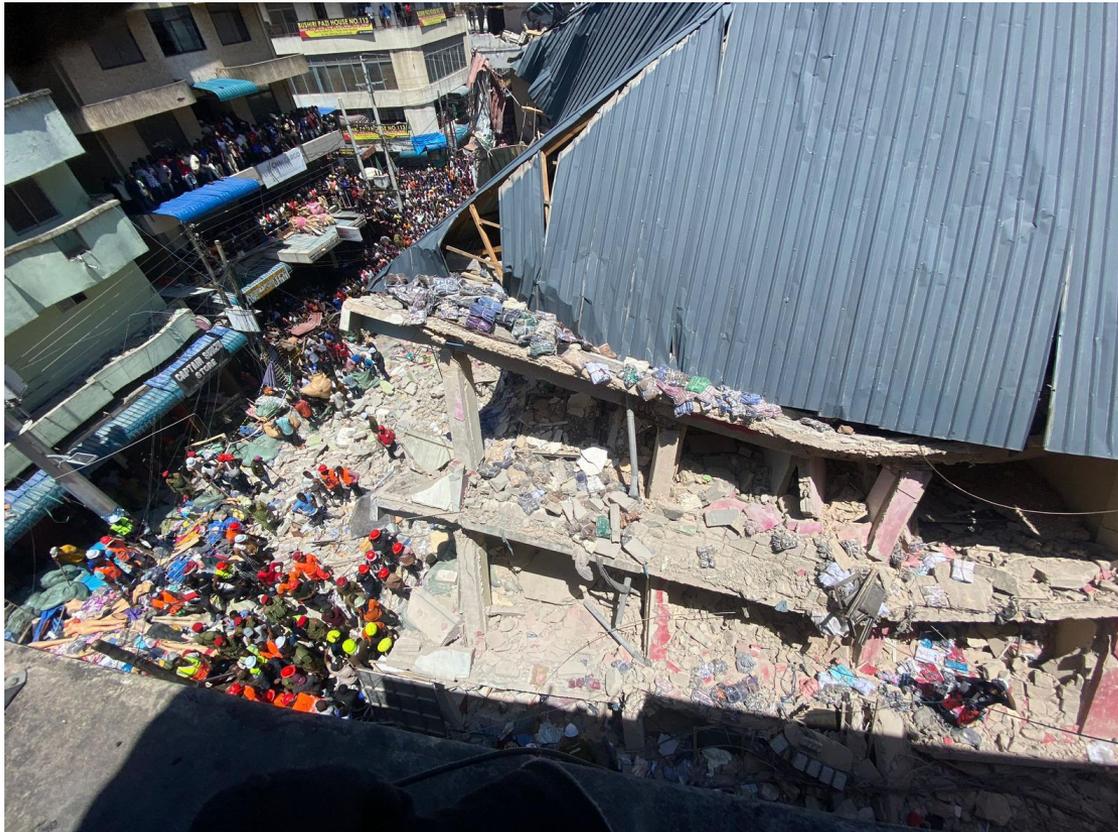
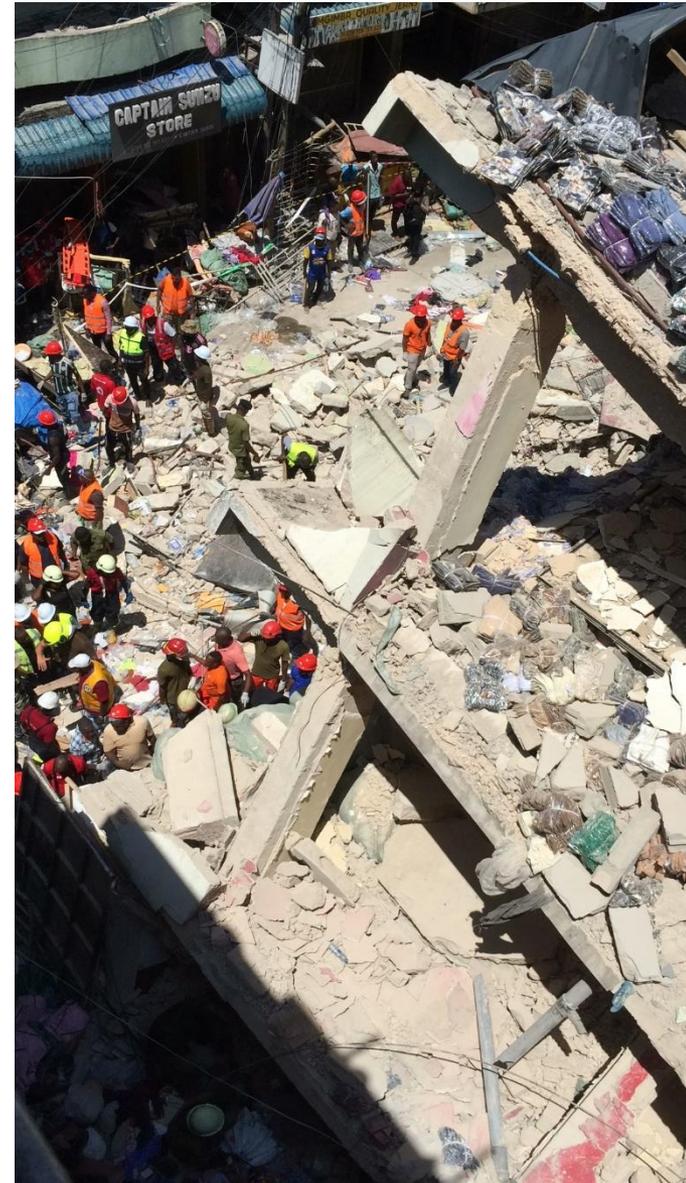
### Die Schadenslage von oben

Die Schadenslage von oben aus gesehen. Viele Helfer und noch viel mehr Schaulustige drängen in der Straße.

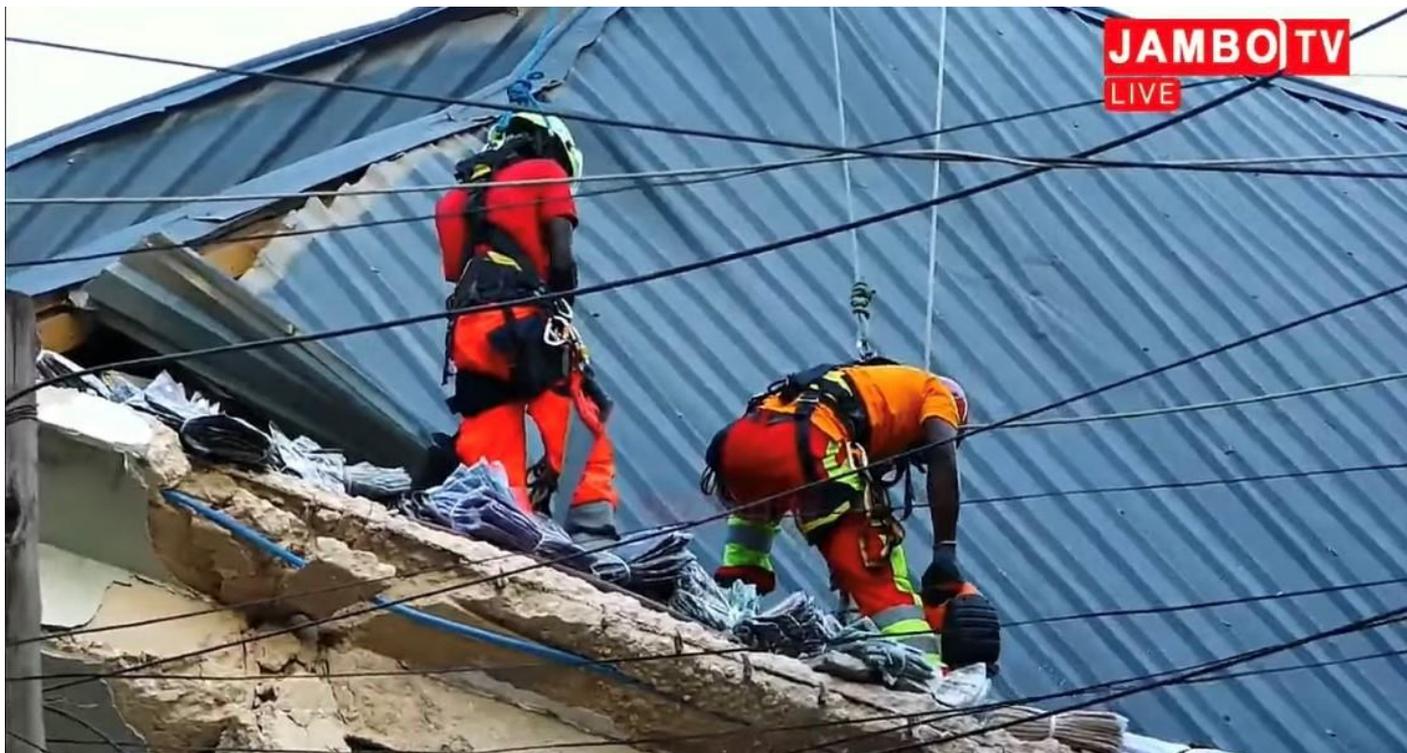
### Das eingestürzte Gebäude

war ein einziges Trümmerfeld und musste hauptsächlich händisch abgetragen werden.
