Ertüchtigung der Atemschutzwerkstatt

Reparatur in der Atemschutzwerkstatt Zanzibar

Aufbau der Atemschutzwerkstatt in Chato

Aufbau der Atemschutzwerkstatt in Chogo

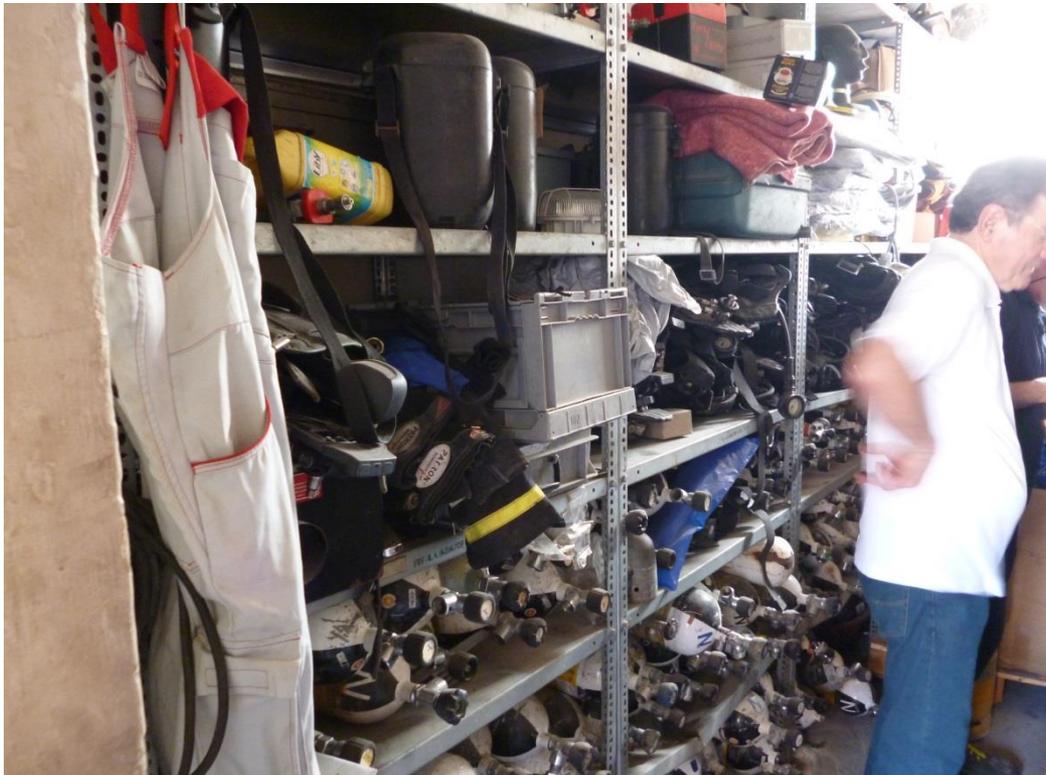
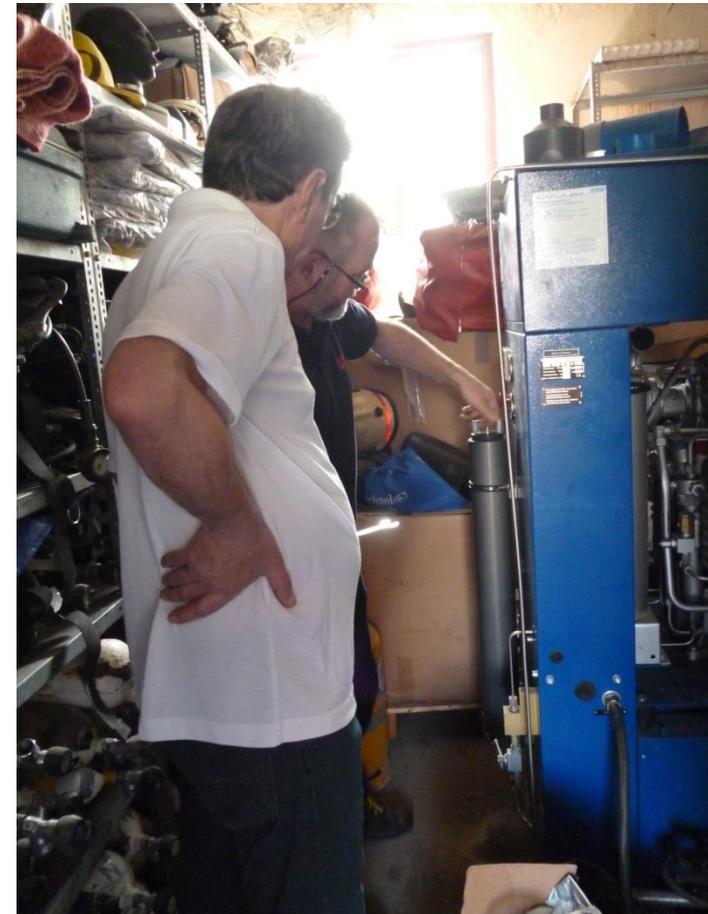
Materialien wurden in sog. „Goldräume“ ausgelagert, nicht immer zu guten Lagerbedingungen. Aber es gab keine Alternativen. Hier lagen Materialien im Kompressorraum.

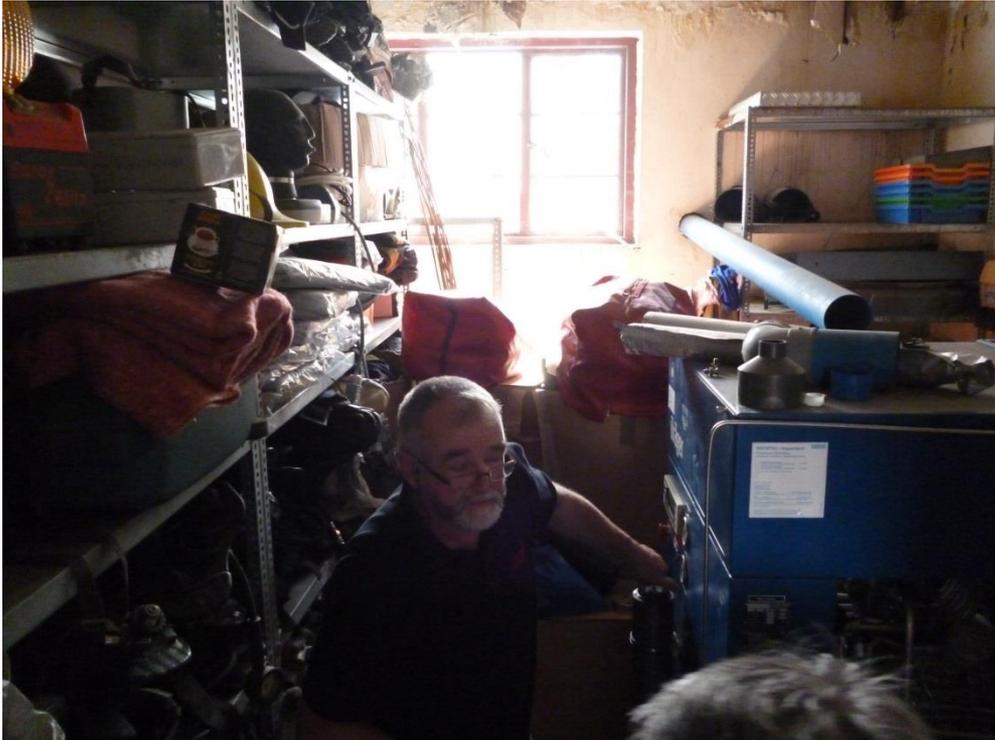
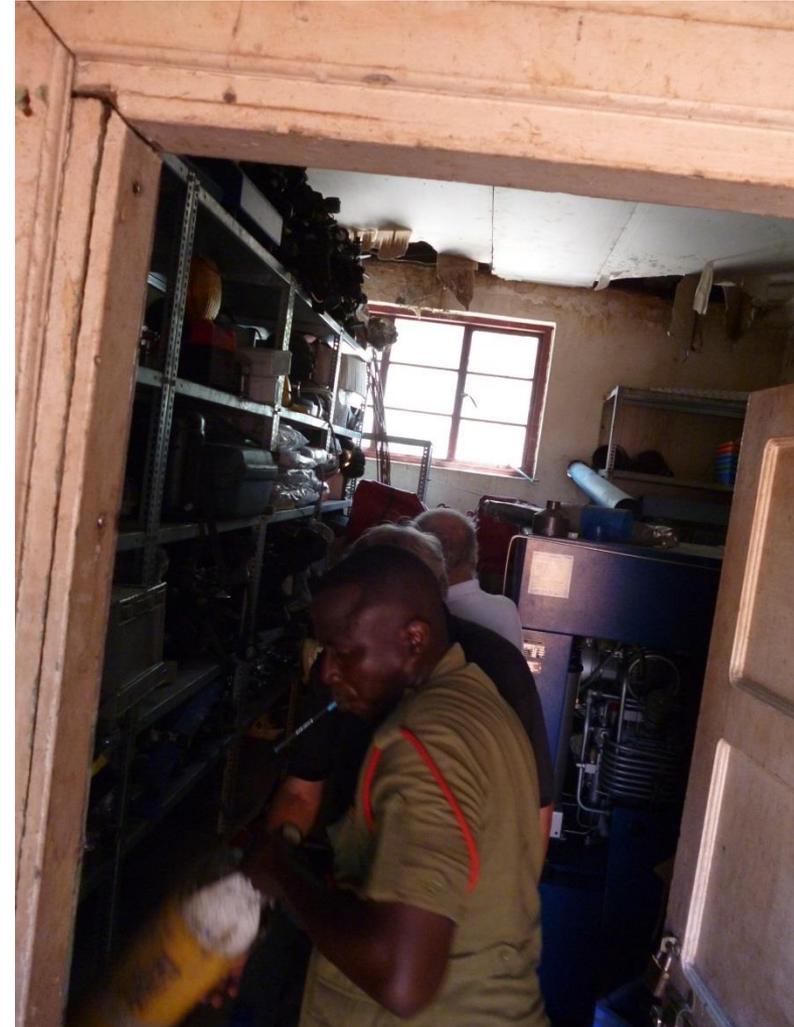
Auch der Kompressor Raum wurde mehr und mehr „zugemüllt“. Eine Übersicht über das vorhandene Material ging verloren.

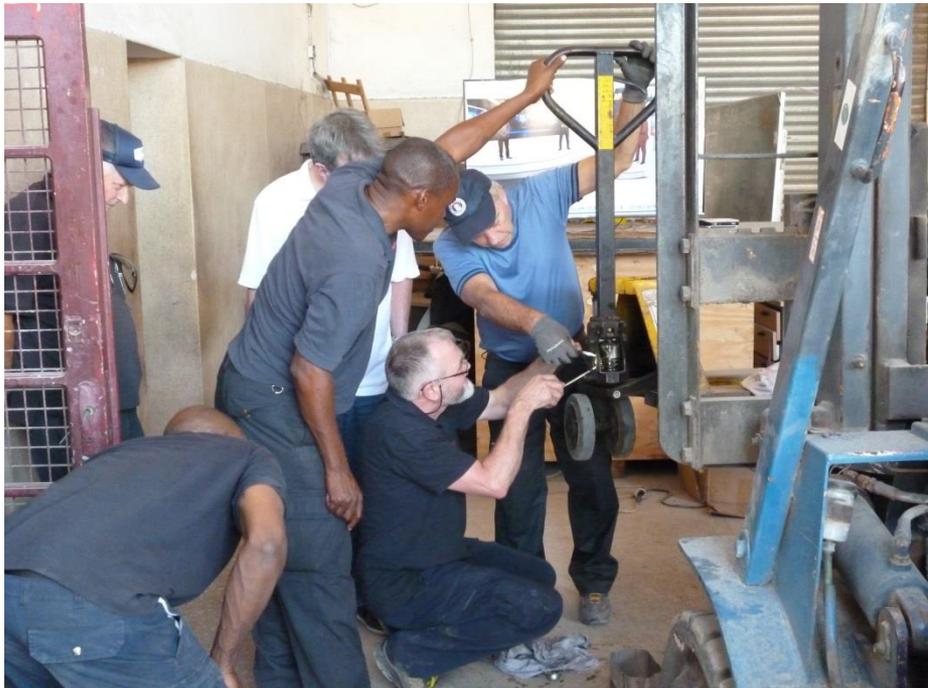
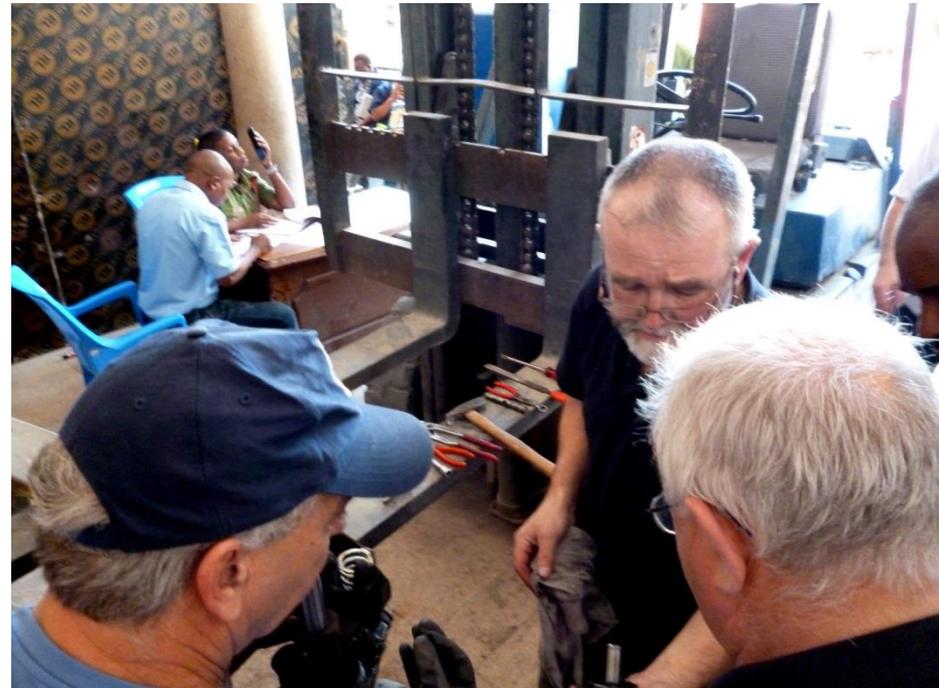
Reparatur des Gabelhubwagens. Nachdem zwei Simmeringe getauscht waren, funktionierte er wieder und leistete uns wertvolle Dienste

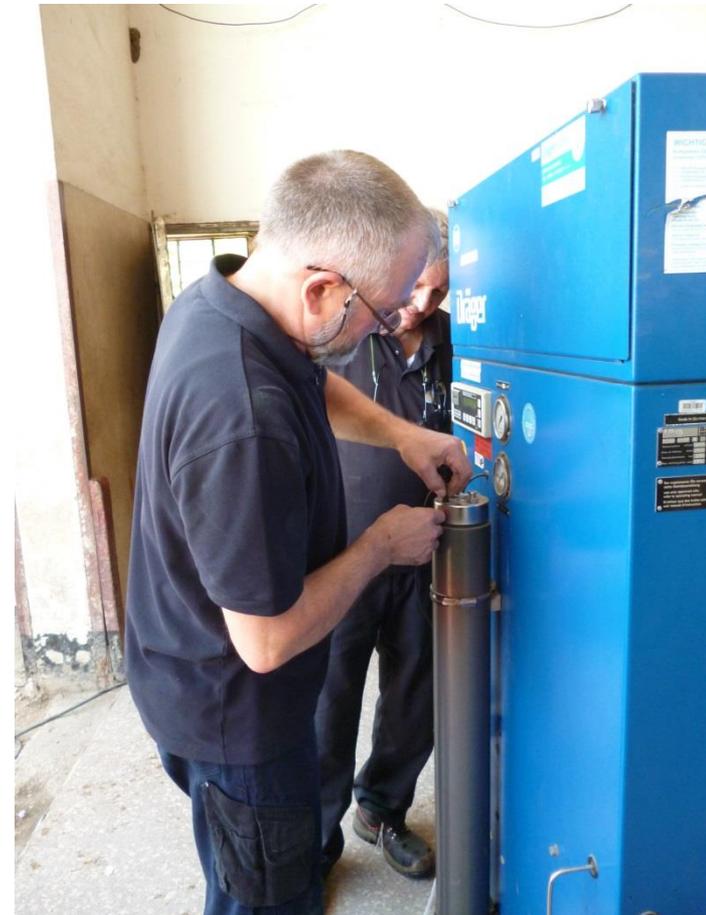
Als erste Maßnahme überprüften Henning Ockels und Rainer Andrees alle vorhandenen Kompressoren. Nicht alle waren einsatzbereit. Danach wurde über die weitere Verwendung entschieden.

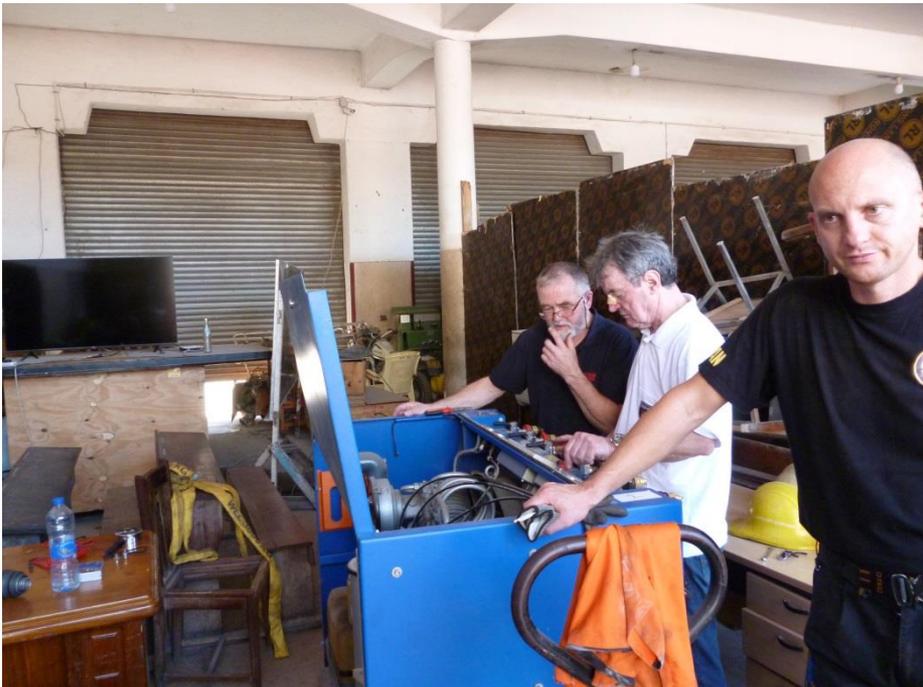
Die Standzeiten, aber auch die nicht immer optimale Lagerung, hatte den Geräten zugesetzt.

Der untere Kompressor wurde für die neue Atemschutzwerkstatt ausgewählt.

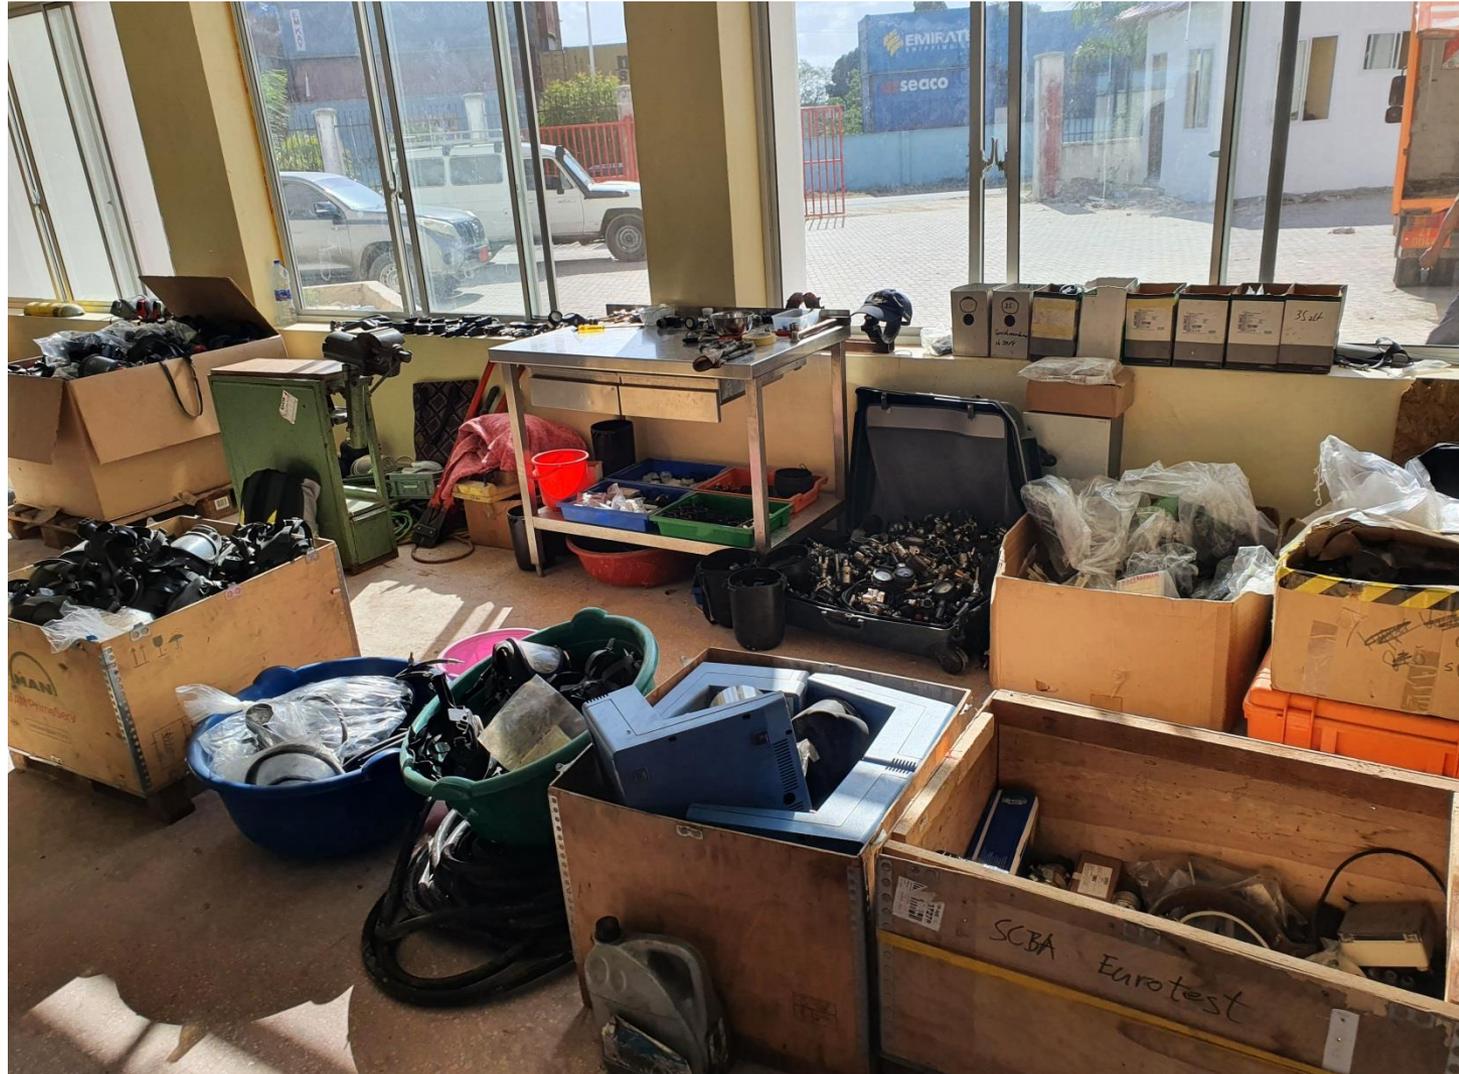
Jedes Teil wurde in die Hand genommen und beurteilt. Alles was nicht (mehr) in Ordnung war, wurde aussortiert und vernichtet.

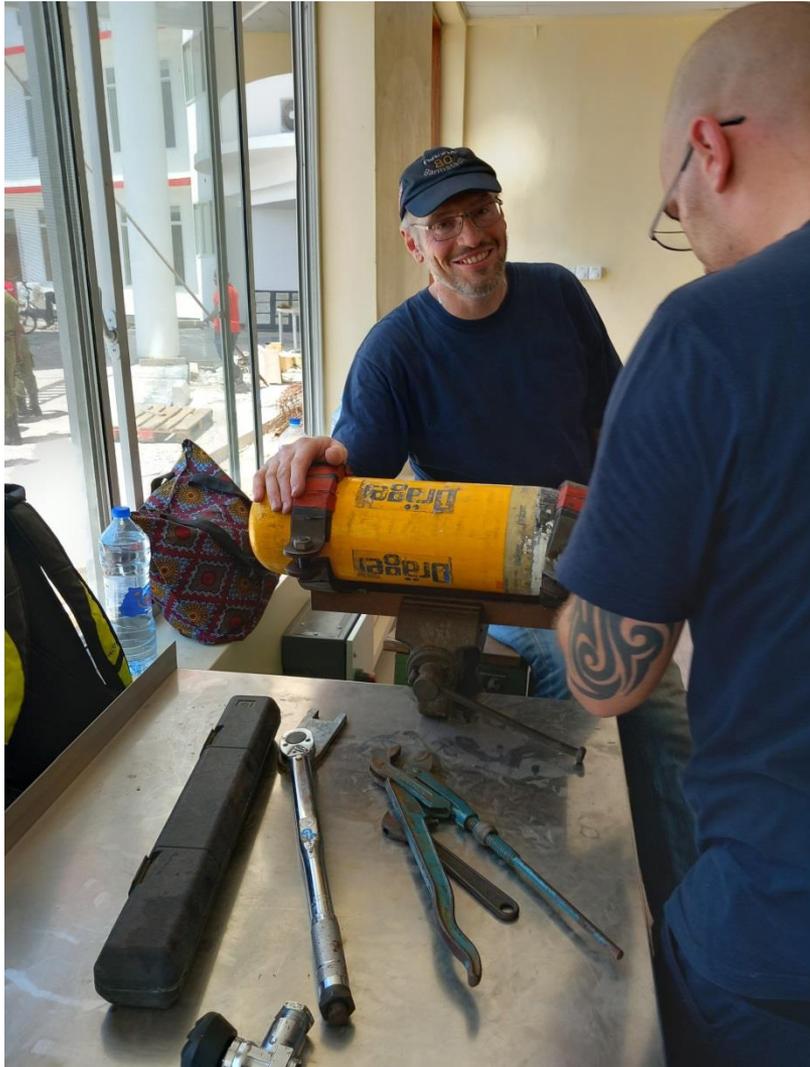
Alle Atemluftflaschen wurden überprüft, viele Flaschenventile mussten ausgetauscht werden.

Leider lernen es die Tansanier nicht, die Ventile nur leicht zuzudrehen.

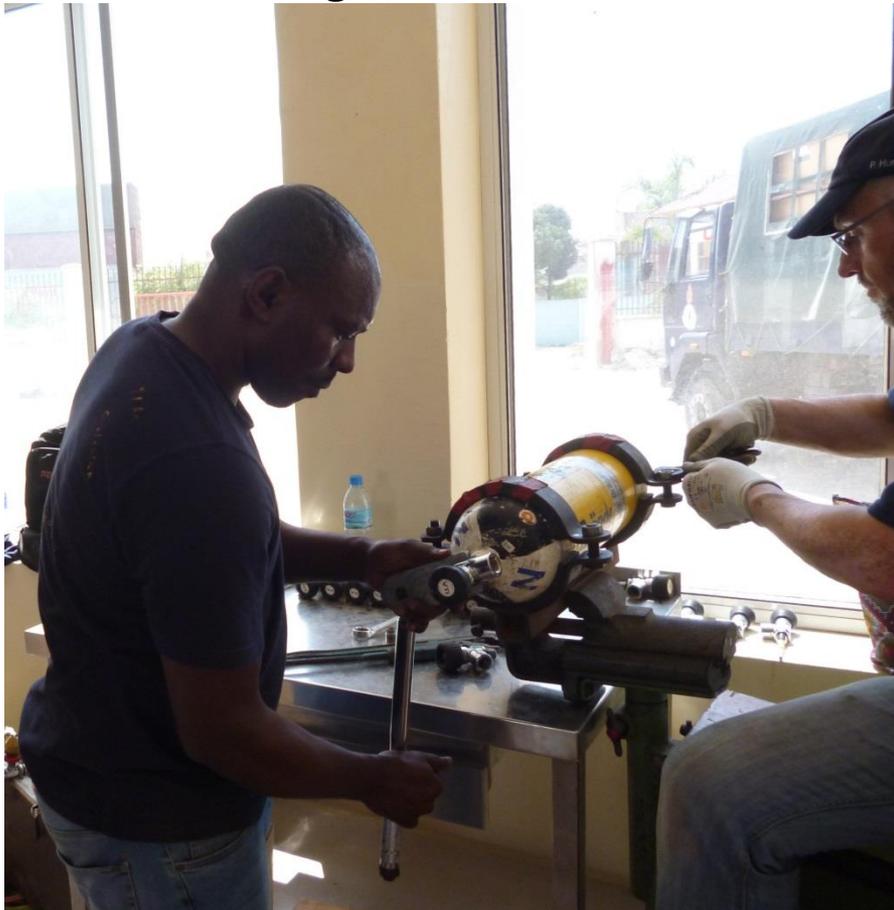
Hier lernt Moses, Flaschenventile auszutauschen. Zum Glück hatten wir viele im Container mitgebracht.

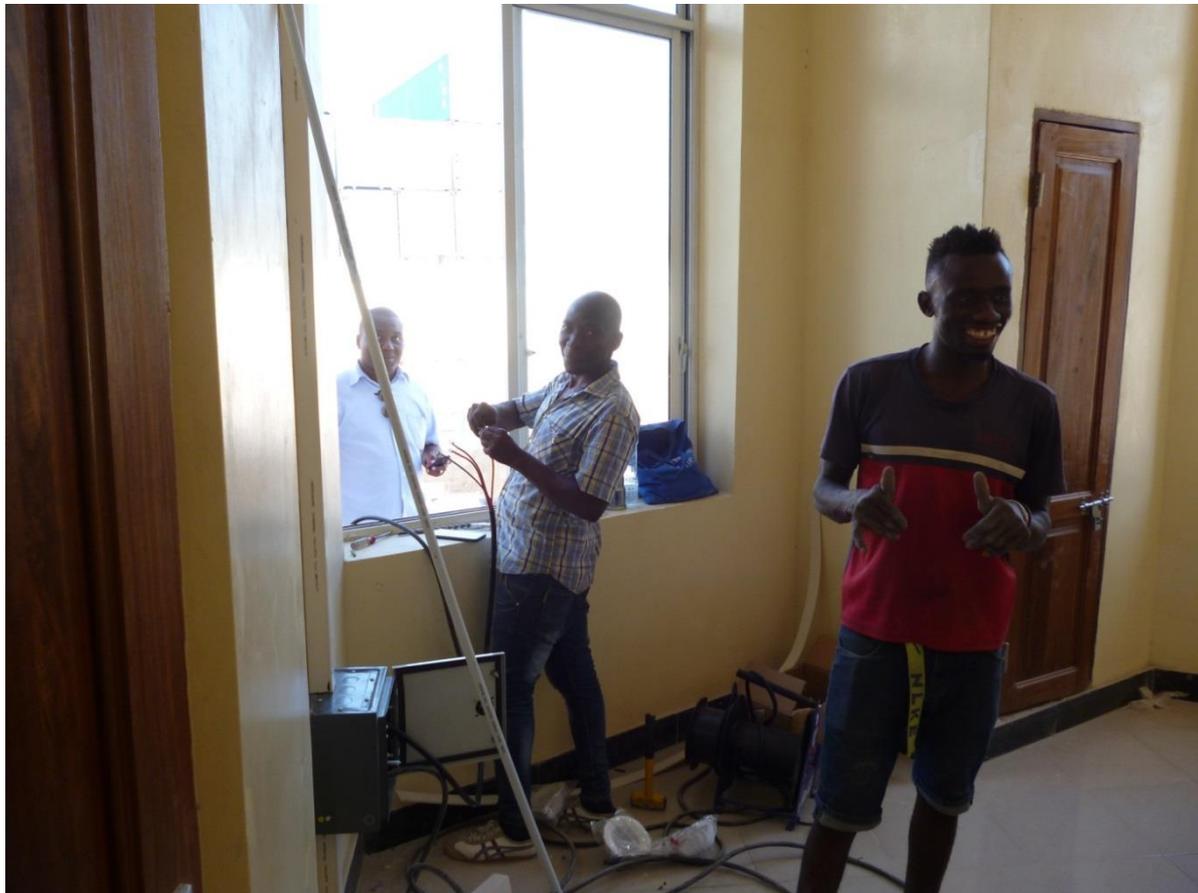
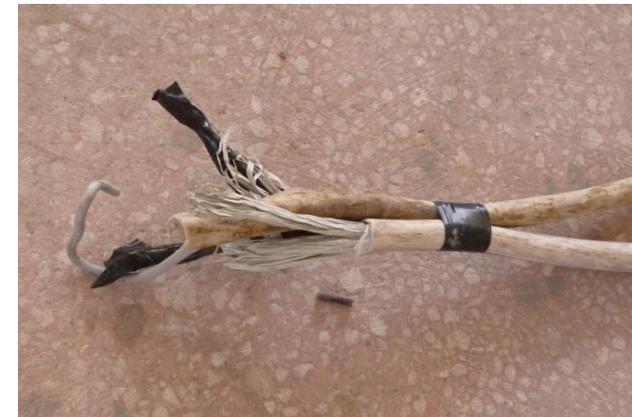
Tansanische Elektriker bei der Arbeit. Nicht immer entsprechen ihre Anschlüsse unseren Sicherheitsanforderungen. Hier aber haben wir auf bessere Standards geachtet.

Kontrast: Vorbildlicher Schaltkasten. Unten links ist eine von uns mitgebrachte Anzeige für die 3 Phasen.

Daneben eine landestypische Bohrmaschine.

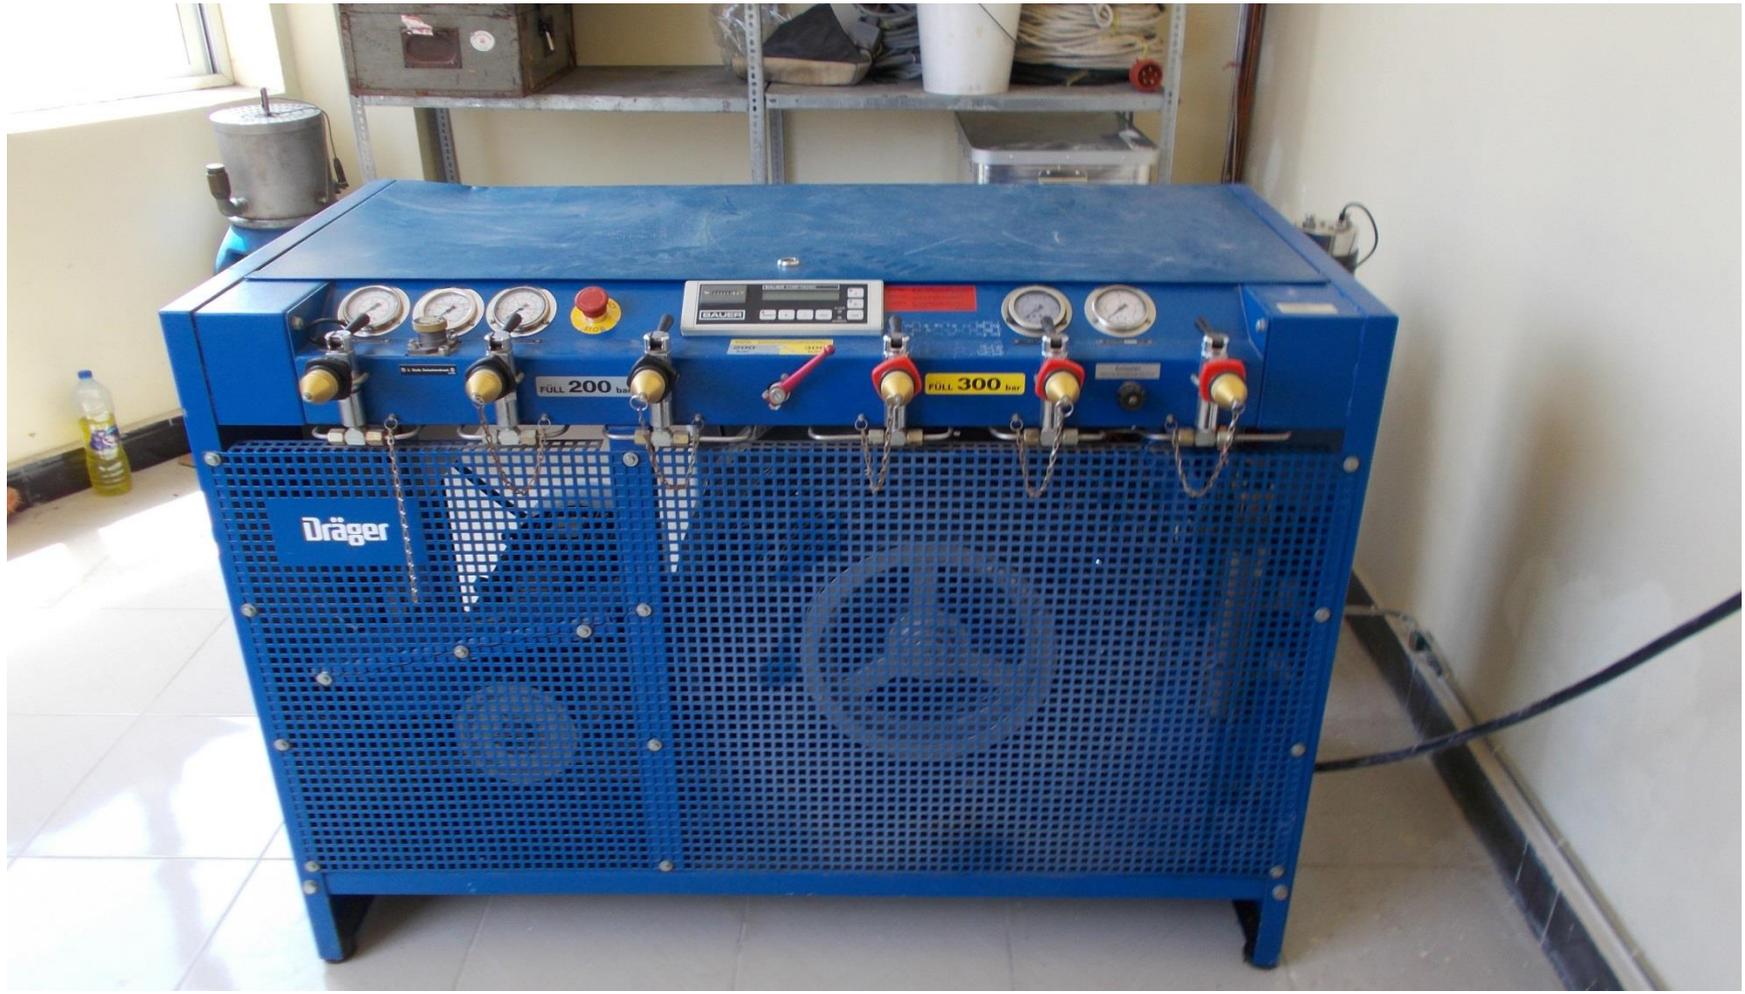
Der Kompressor an seinem neuen Standort, einem gut belüftbaren Extraraum

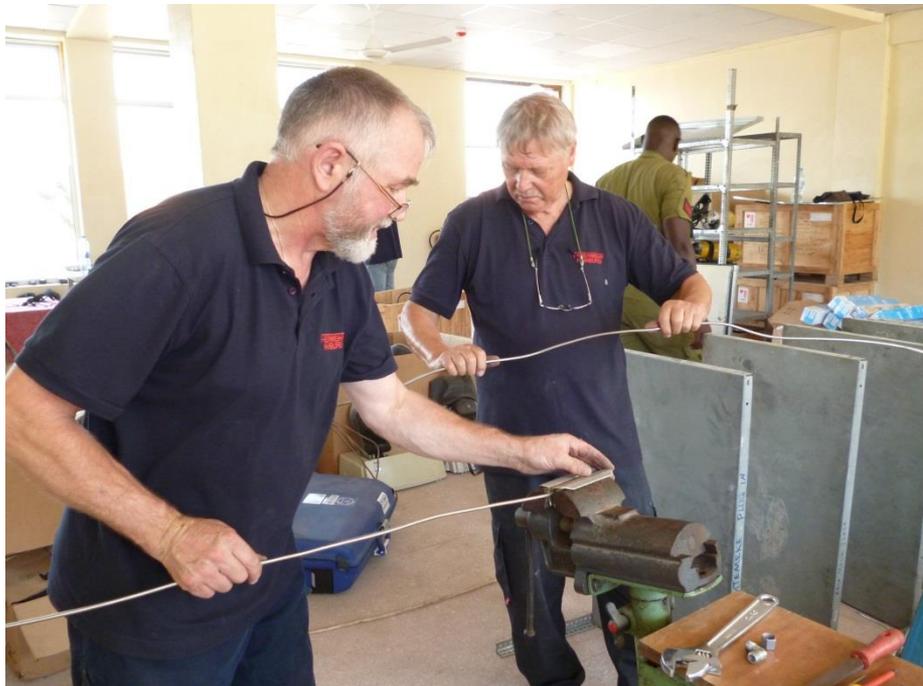
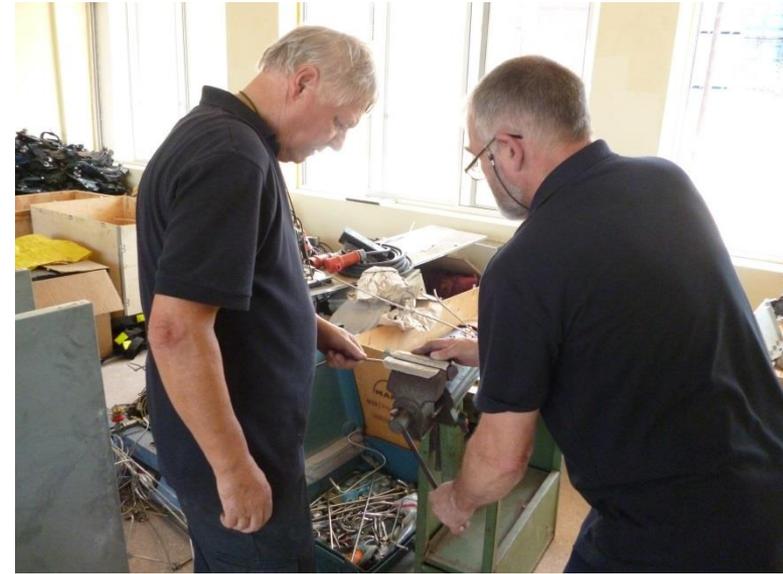
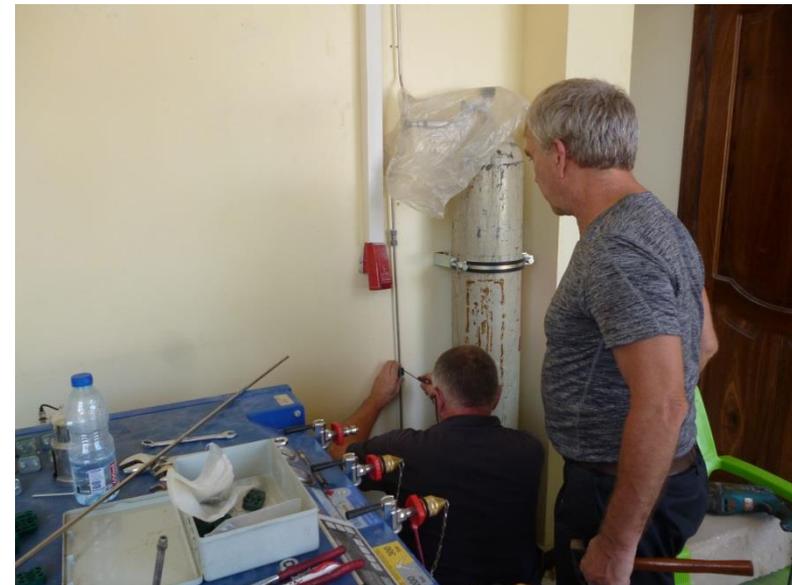
Die vorhandenen Hochdruck
Rohrleitungen wurden sortiert,
gerichtet und wieder verwendet.

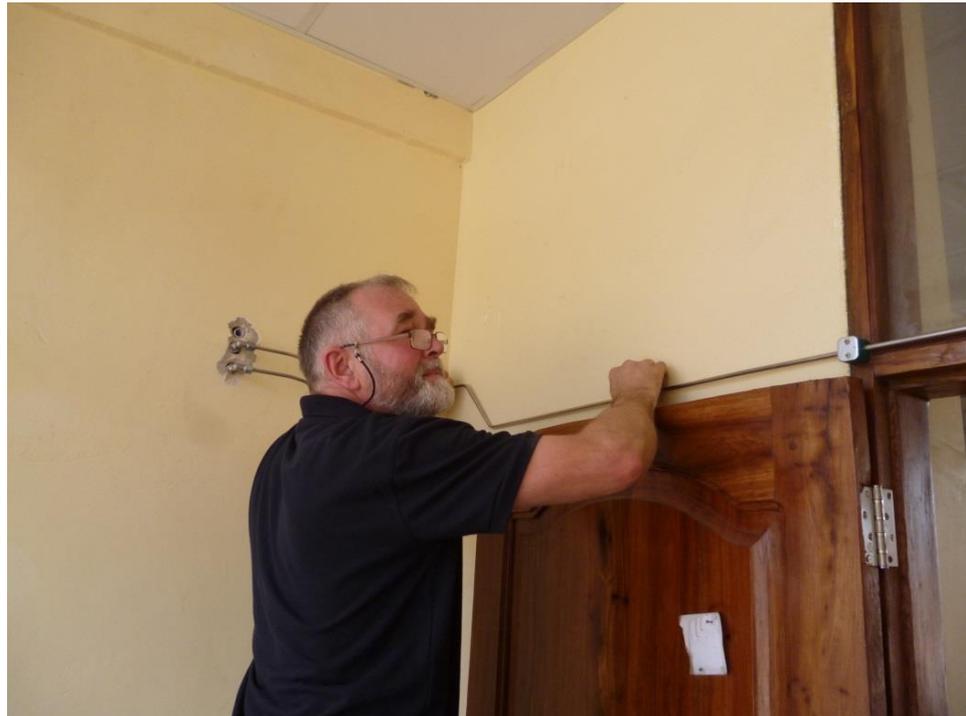
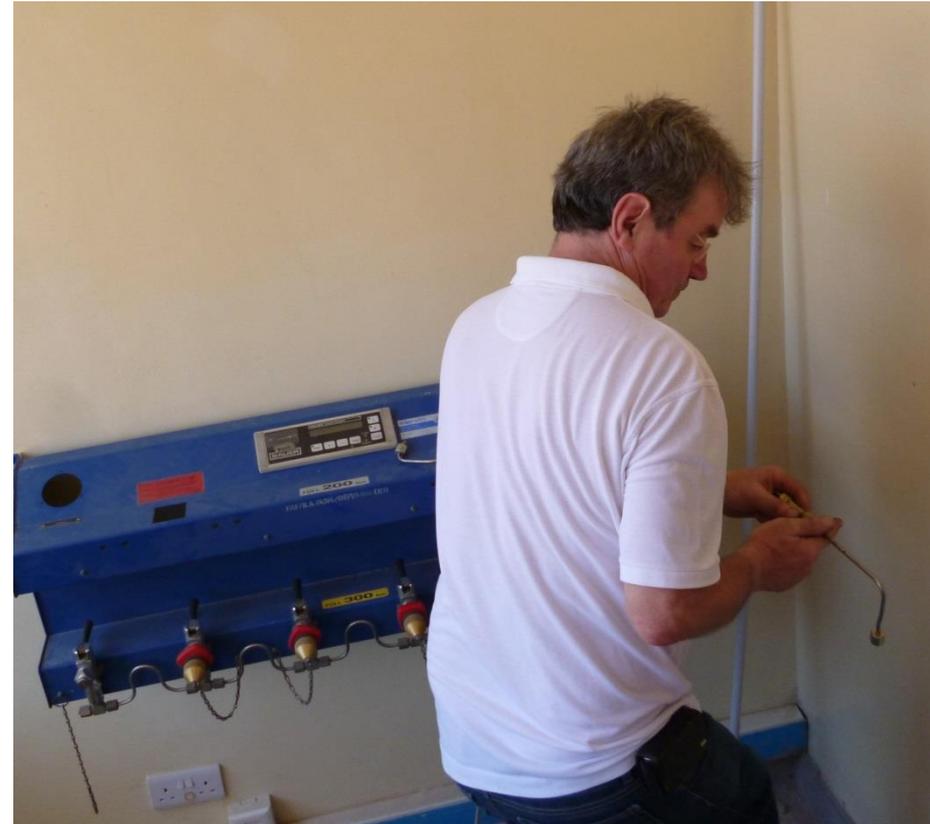
Die Rohrleitungen wurden eingebaut, die Verbindungen zum Speicherbehälter, zur Fülleiste und zu den Prüfgeräten hergestellt.

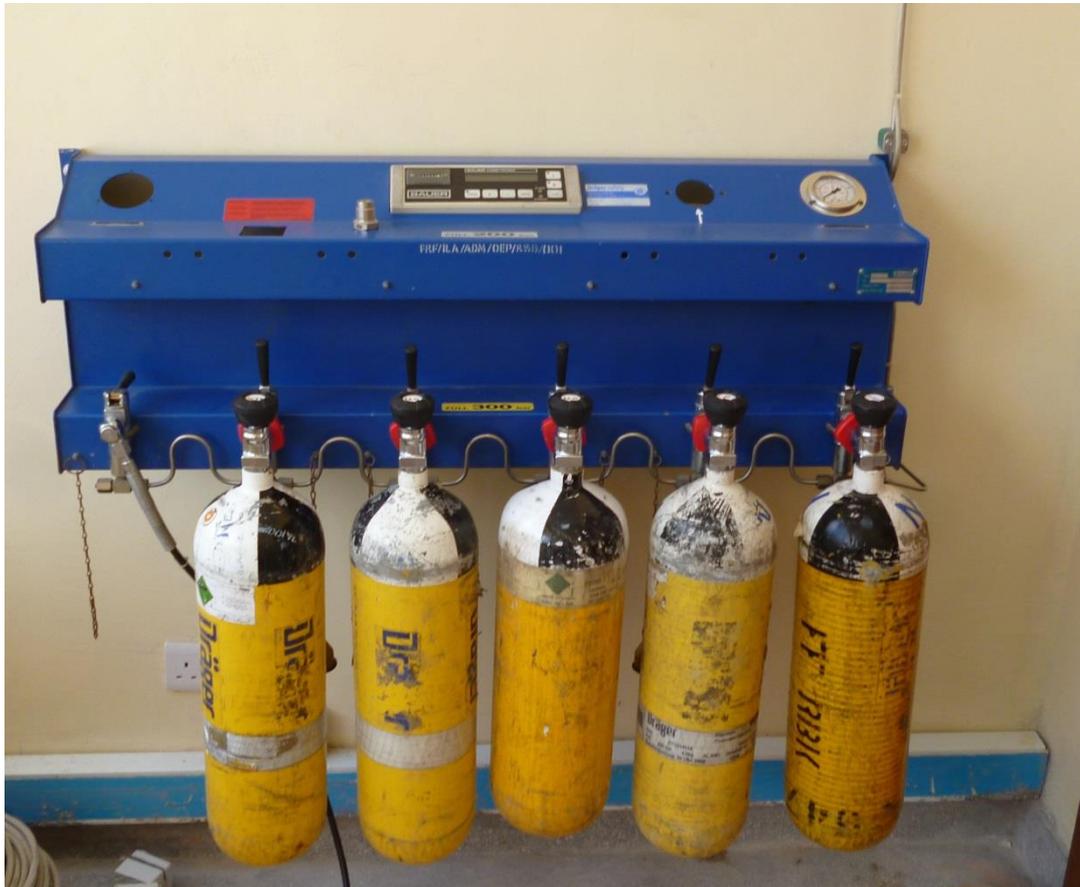
Auch Füllleiste und Speicherbehälter fanden neue Plätze.

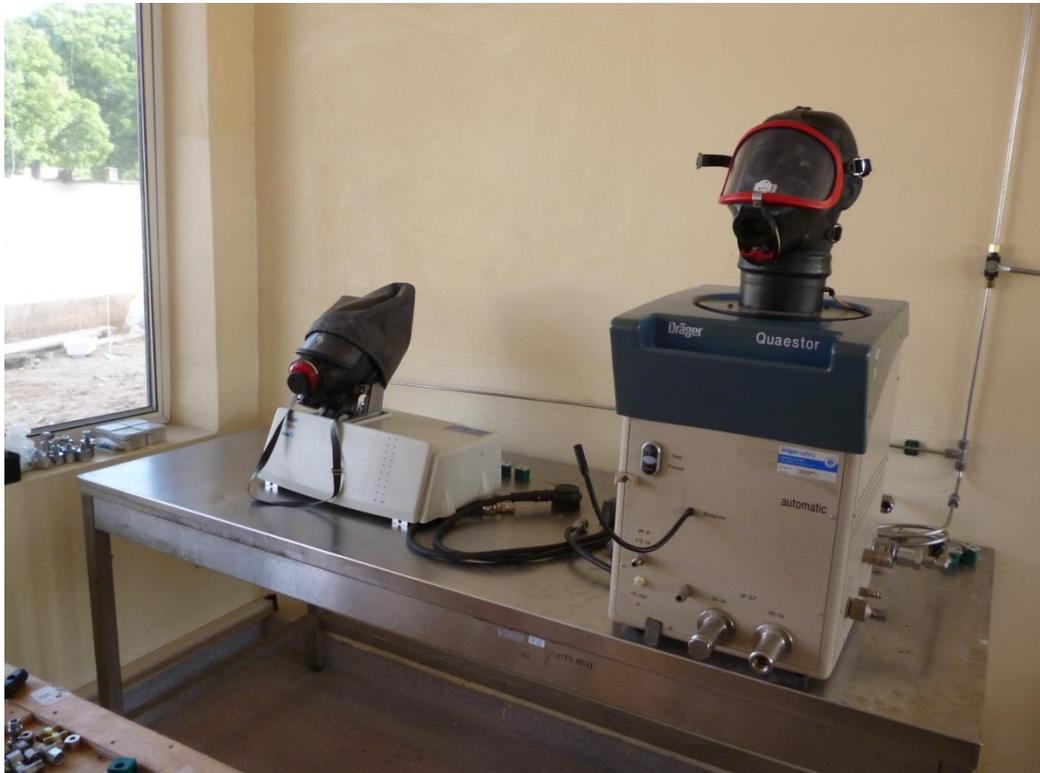
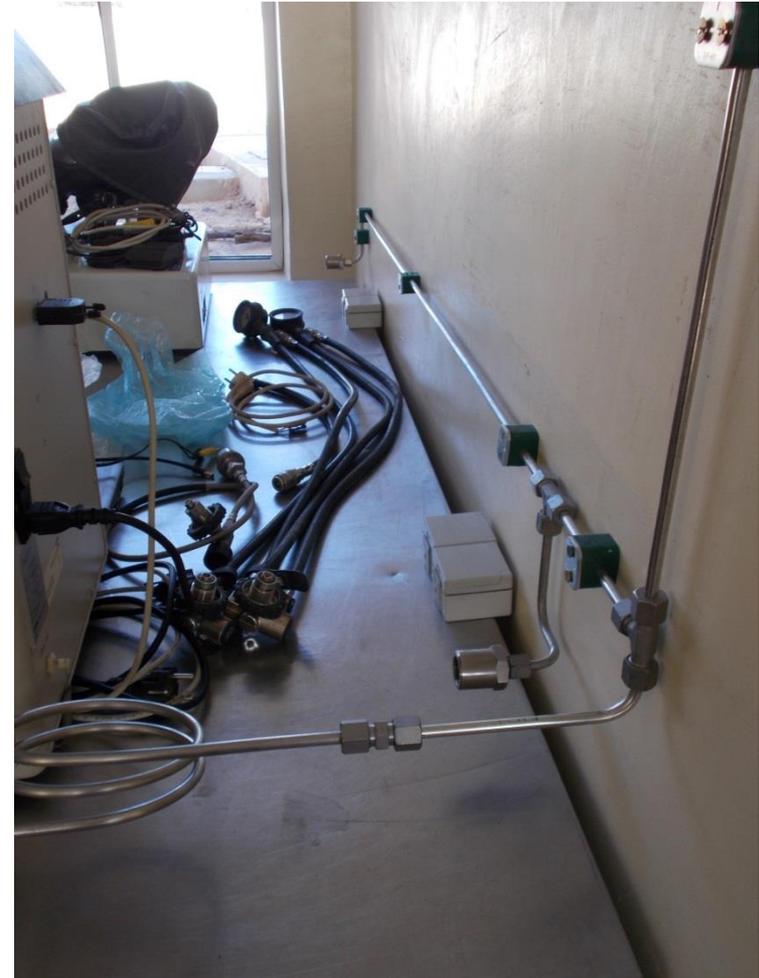
Auch die Prüfgeräte finden ihren neuen Platz.
Links der Prestor für die Maskenprüfung,
rechts der Quaestor Automatik.

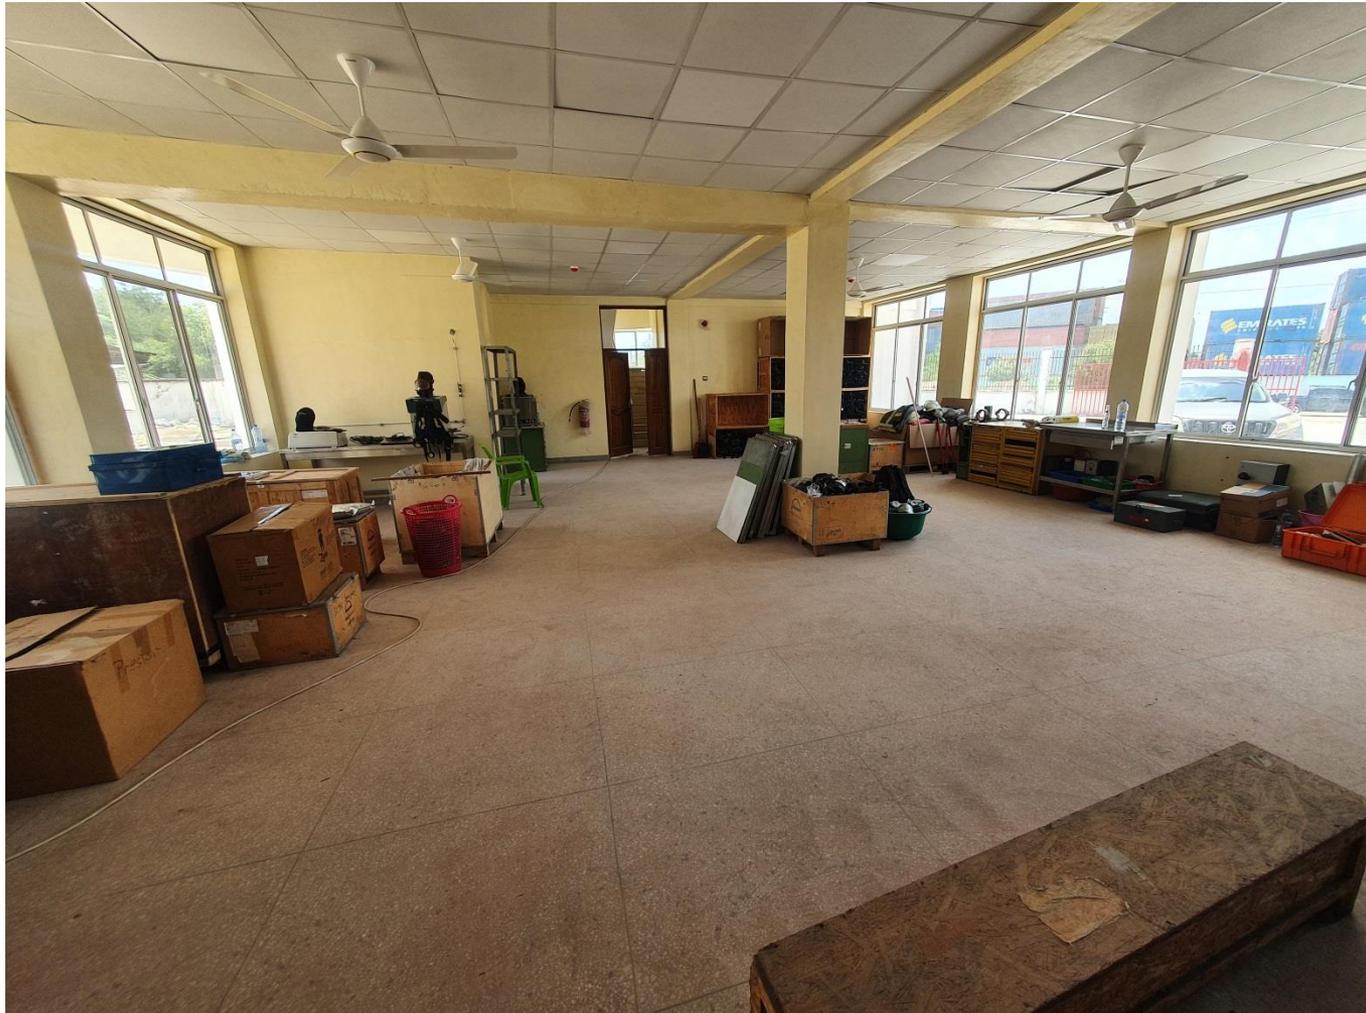
Der Raum wirkt nun aufgeräumt und leer. Noch aber fehlen die weiteren Kompressoren, die repariert werden sollen oder als Ersatzteilständer dienen.

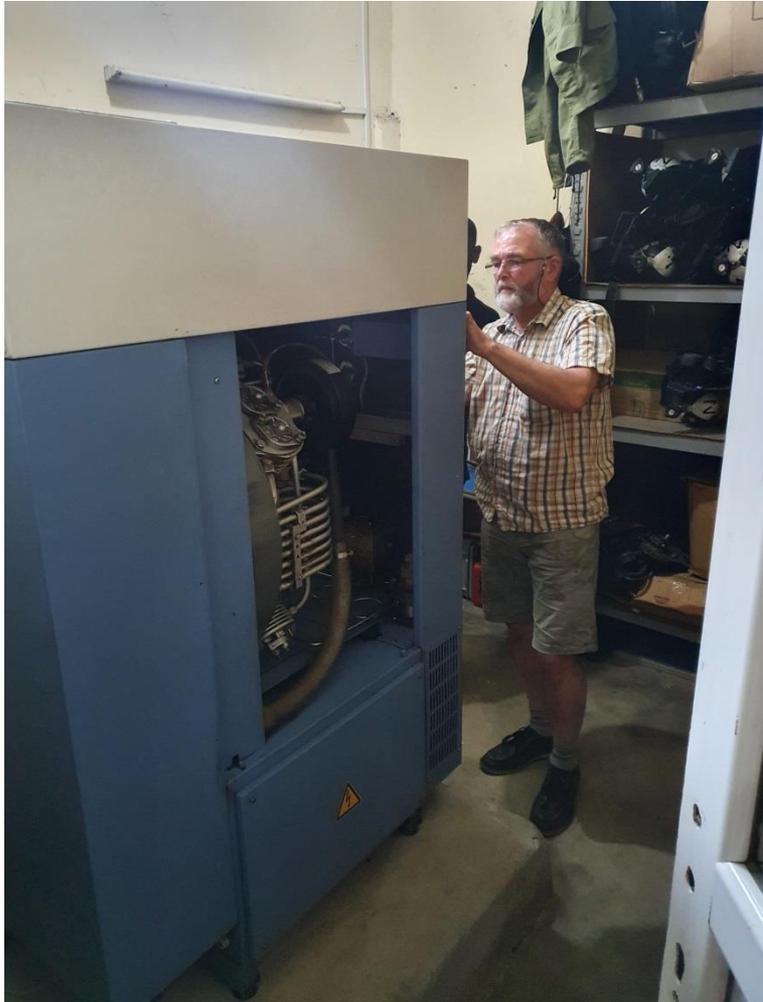
Der Kompressor funktionierte nicht richtig. Aber Henning und Rainer hatten die Fehler rasch gefunden und gleich beseitigt. Es war die Drehrichtung falsch und eine Keilriemenscheibe lose.

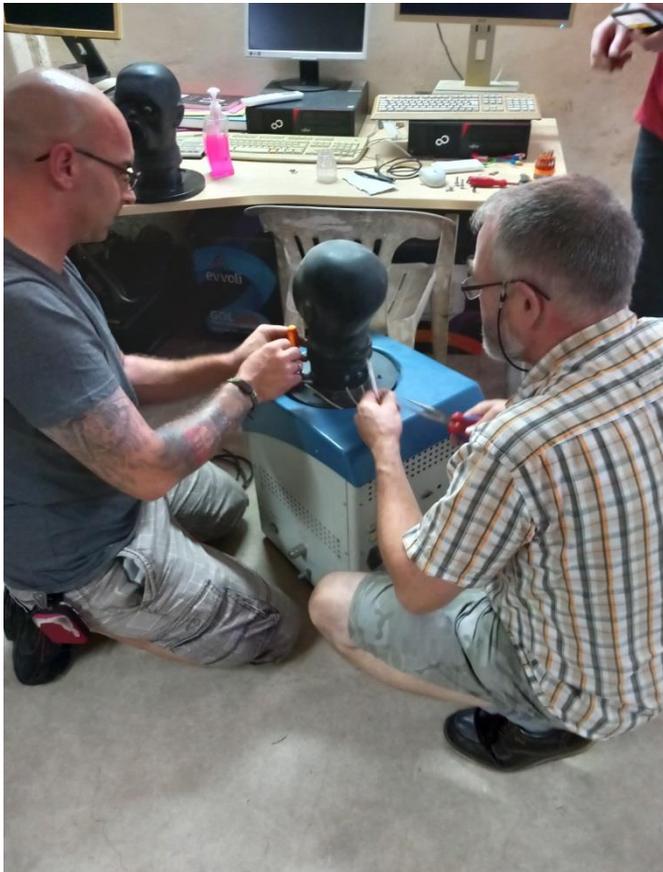
Jetzt begann die Fehlersuche am Quaestor

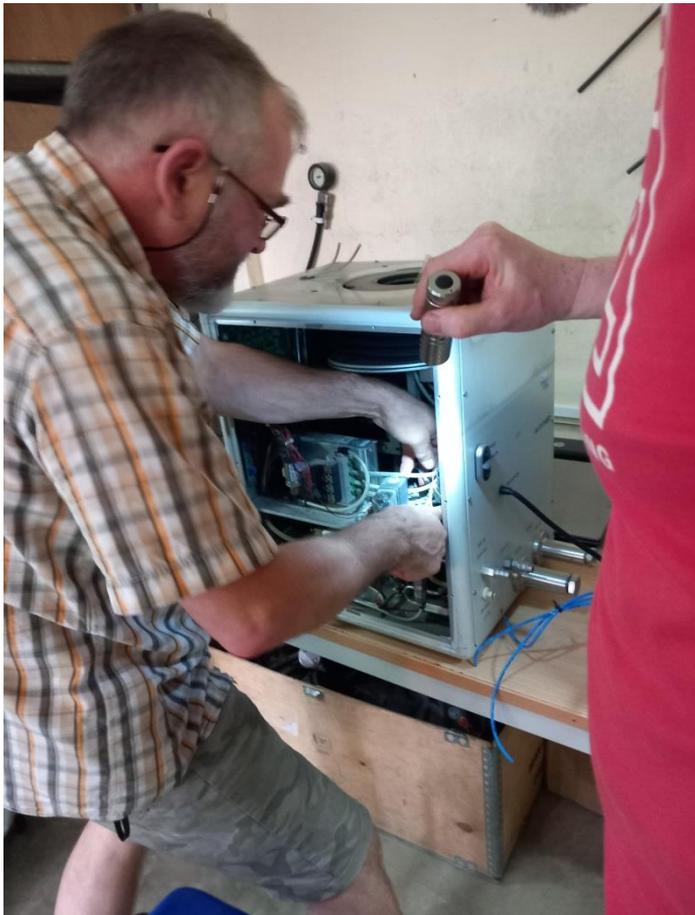
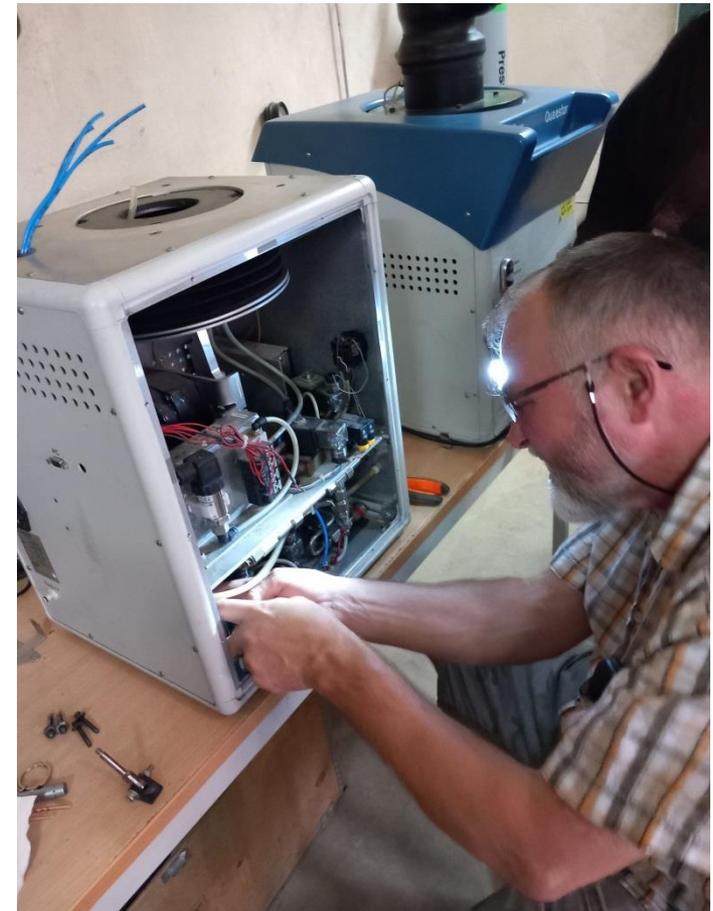
„Dr. Henning Ockels“: Operation am offenen (Herzen) Quaestor

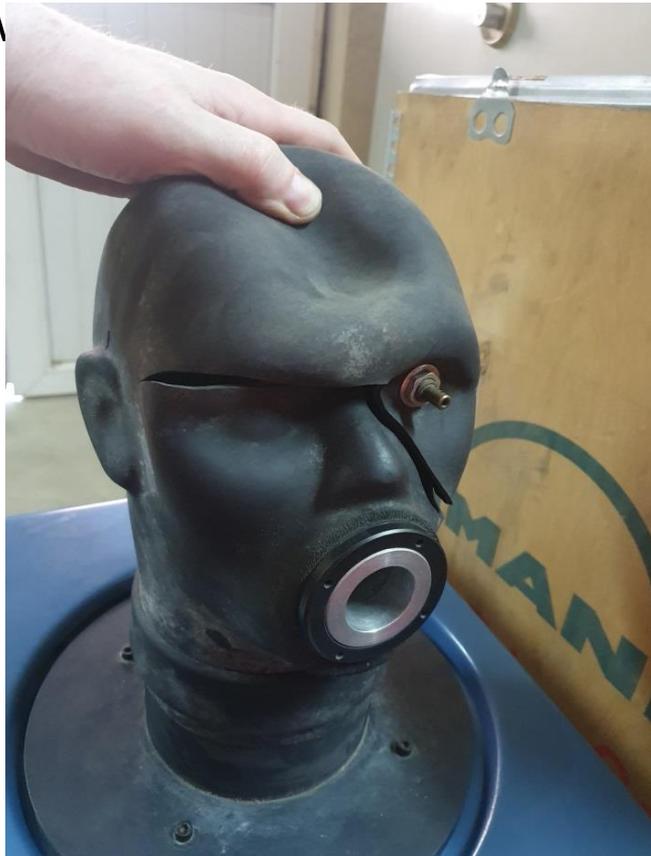
Da hilft auch kein Henning Ockels mehr.
Kopfschuss! Aber aus 3 Quaestoren konnten
durch Teiletausch 2 Geräte wiederbelebt
