Ertüchtigung der Atemschutzwerkstatt

Reparatur in der Atemschutzwerkstatt Zanzibar

Aufbau der Atemschutzwerkstatt in Chato

Aufbau der Atemschutzwerkstatt in Chogo

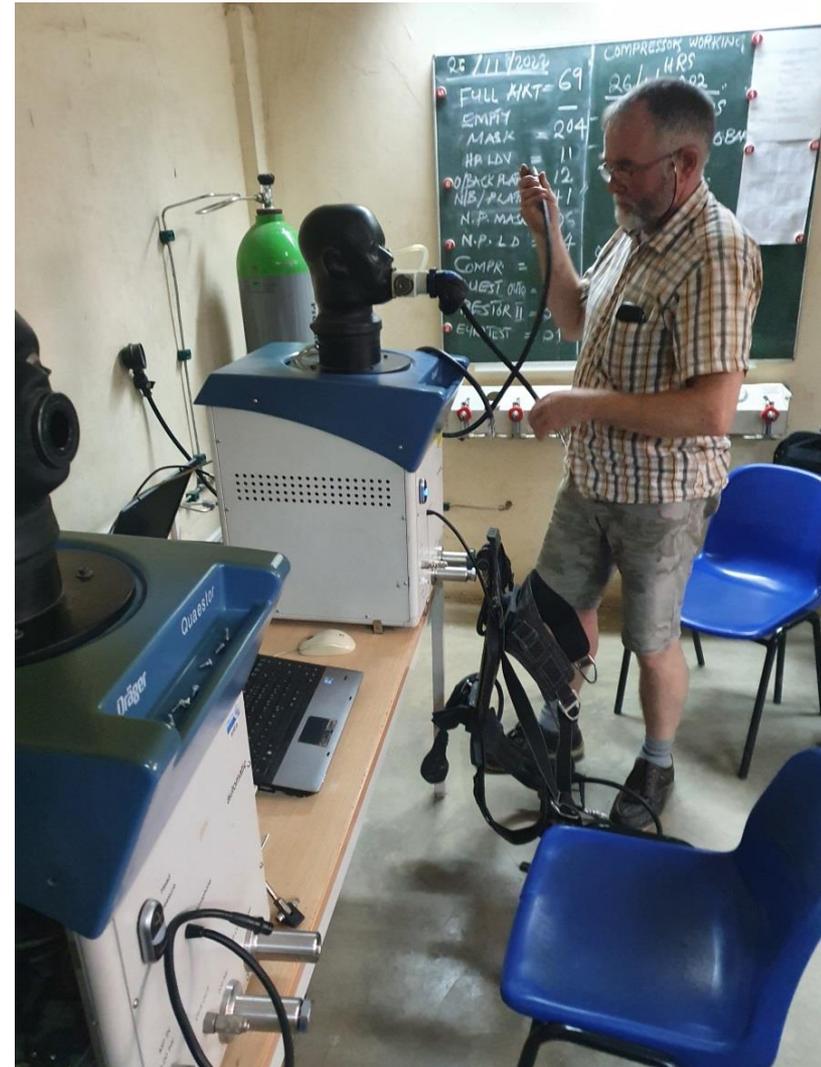
Da hilft auch kein Henning Ockels mehr.
Kopfschuss! Aber aus 3 Quaestoren konnten
durch Teiletausch 2 Geräte wiederbelebt

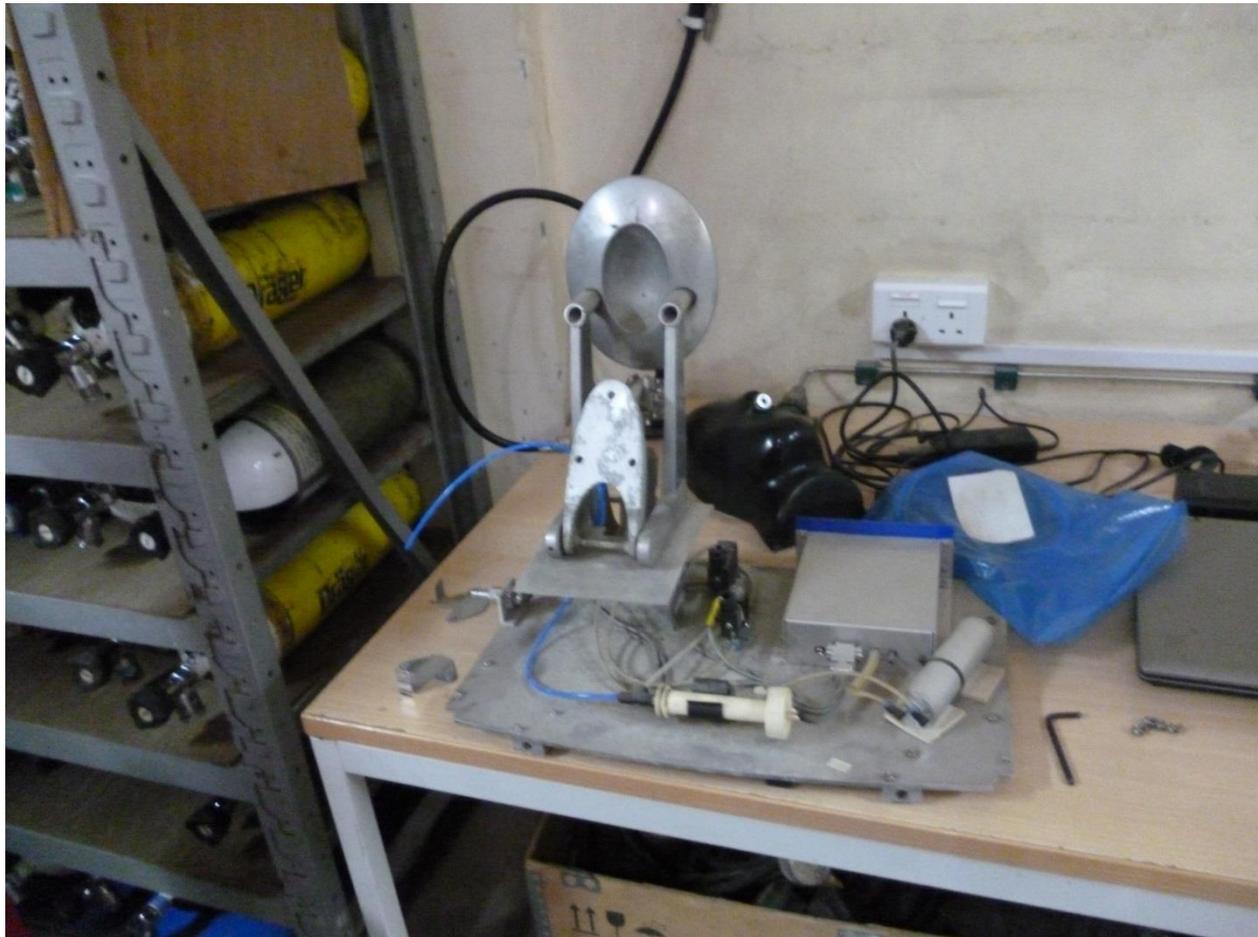
Nach dem Quaestor war der Prestor an der Reihe

Hier blieb die Wiederbelebung leider erfolglos.

Wir vereinbarten einen Austausch mit einem Ersatzgerät vom Festland. Dieses Gerät verbleibt dort als künftiger Ersatzteilsponder.

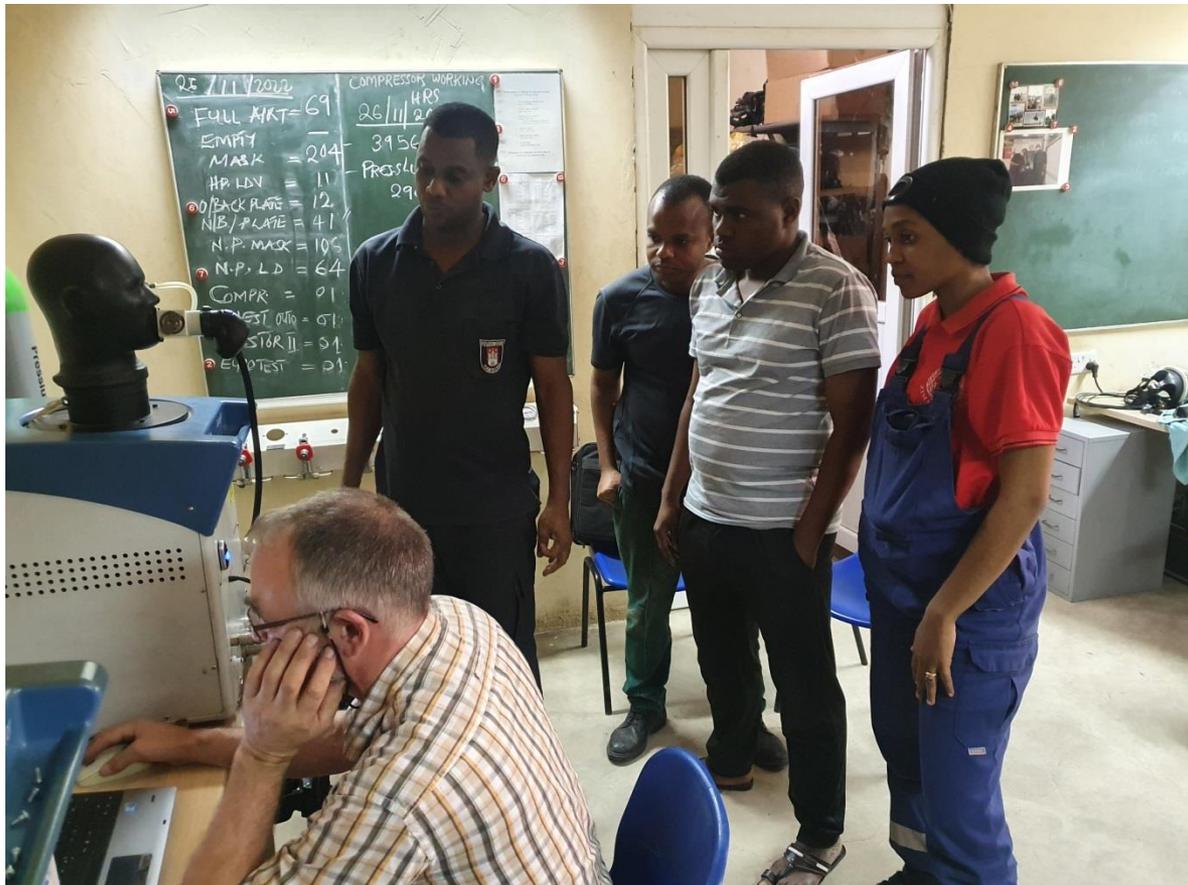
Die Hardware war nun repariert. Das nächste Problem war die Software.

Das Prüf-Programm auf dem Laptop blieb immer an der gleichen Stelle stehen. Das Überspielen einer neuen Software war erfolglos. Also half nur die Gewaltmethode. Der Laptop wurde komplett gelöscht, die gesamte Software neu aufgespielt.

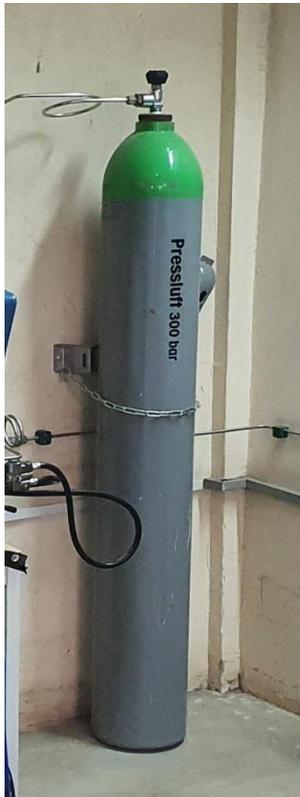
Ganz am Schluss noch ein kleines Problem:

Das Ventil der Pufferflasche ist defekt, lässt sich nicht schließen. Auch hier wird erst einmal ein Austausch mit einer Reserveflasche vom Festland erfolgen. Wir werden versuchen, Reparaturteile für den Ventiltyp zu erhalten.

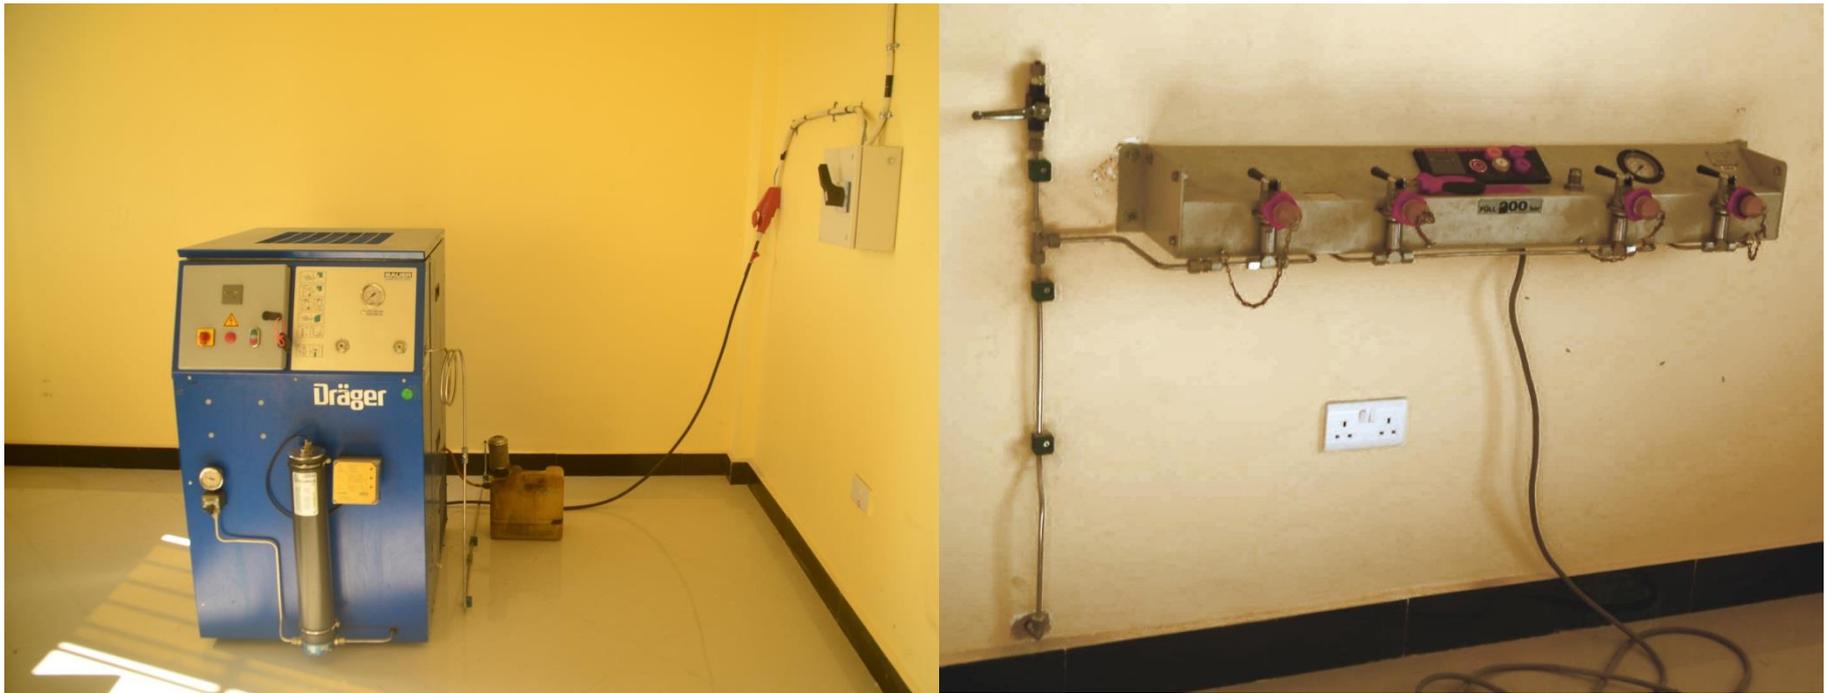
Der Transport Lkw hatte auf seiner Rundreise auch gerade Chato erreicht und der neue Kompressor stand schon in seinem Raum. Die Füllleiste wurde im Nebenraum montiert, die Rohrleitungen und Steuerungskabel durch die trennende Wand geführt und dort angeschlossen.

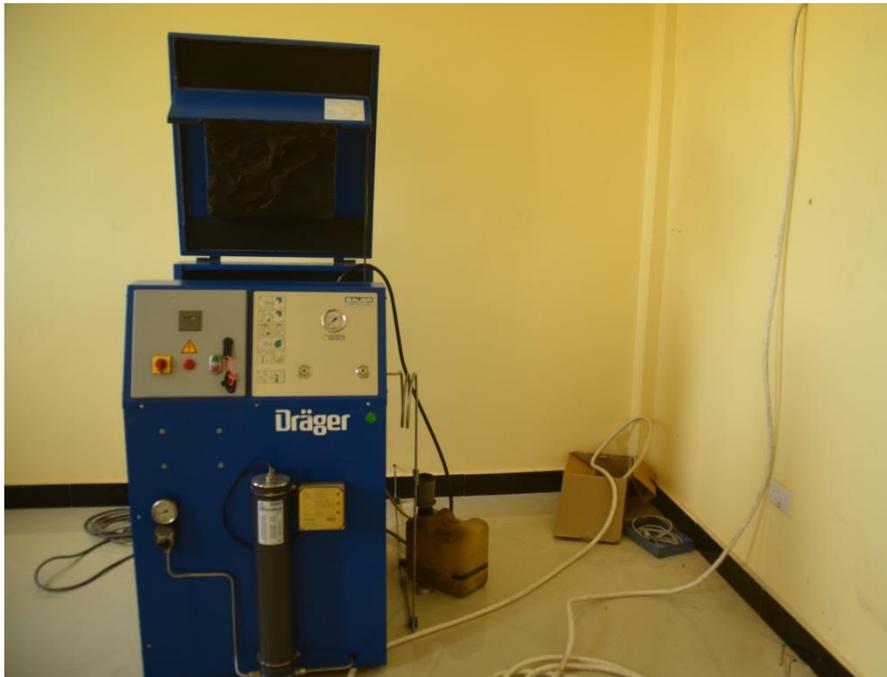
Hier ein Blick auf den installierten Bauer Atemluftkompressor.

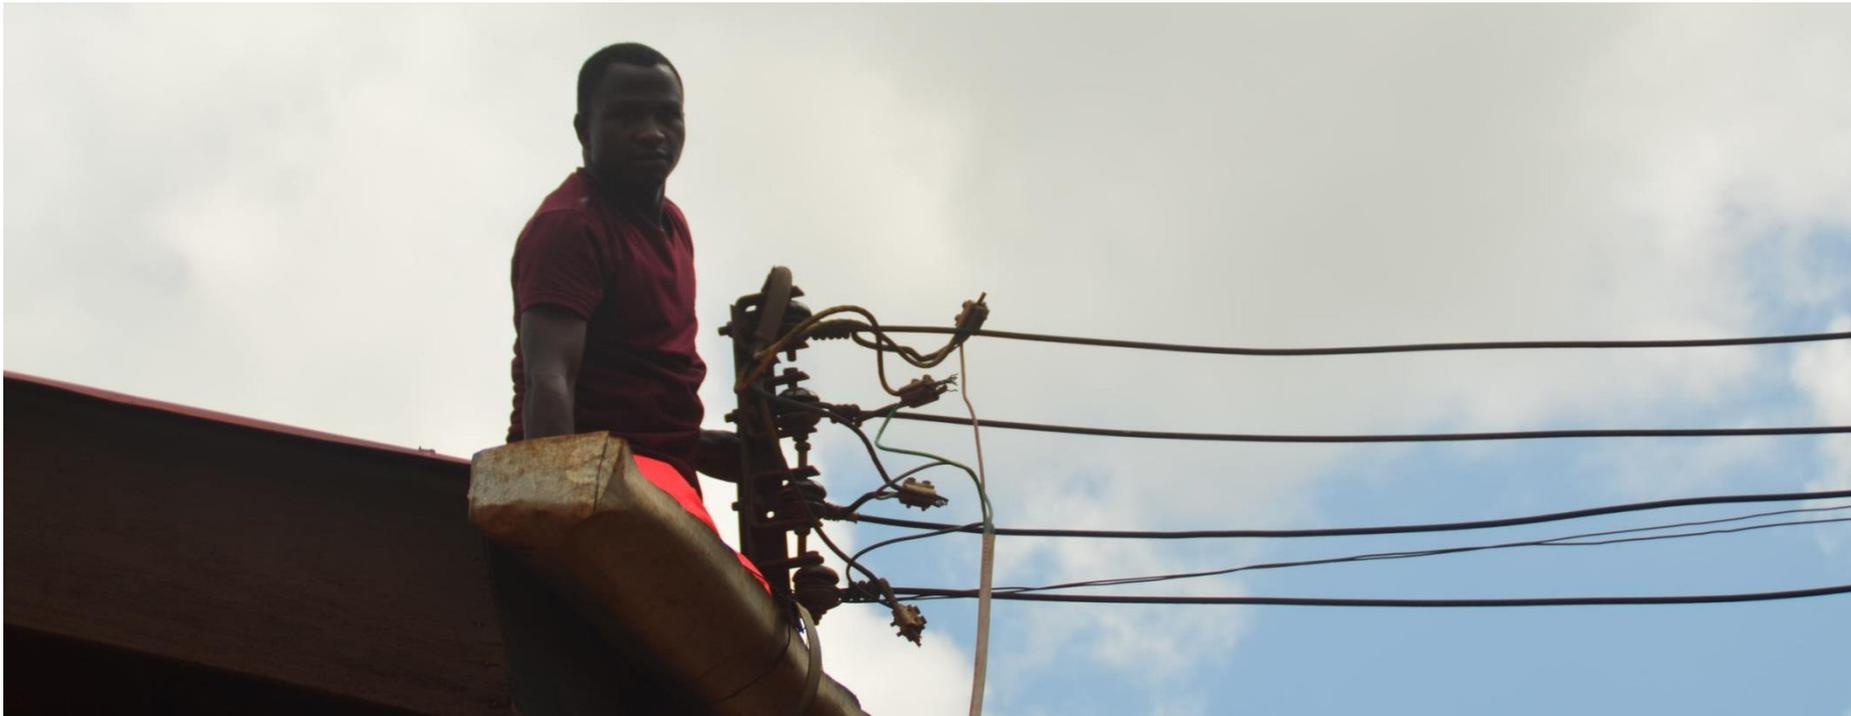
Problematisch war der Stromanschluss. Tanesco hatte noch keine Leitung geschaltet. Der Versuch, mit einem Stromgenerator zu arbeiten, scheiterte am zu langen Stromkabel.
