Städtepartnerschaft

Dar es Salaam - Hamburg

**Aufbau einer Atemschutz Service- und Pflegestelle
in Arusha**

Einsatz eines SES Teams November 2015

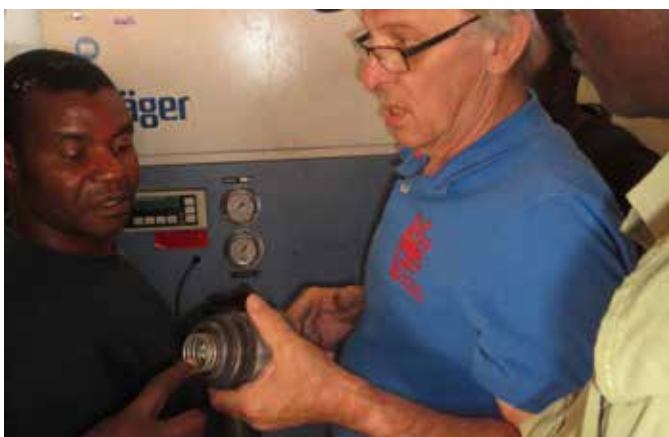
nung, wie wir sie uns vorgestellt hatten. Negativer aber ist die Tatsache, dass es durch die vom Mangel entstandenen Fluktuation zu einer Führungsschwäche in der Werkstatt gekommen ist. Es fehlt der präzente Leiter, der alle wichtigen Termine beachtet. So hätte der Atemluftfilter bei ca. 60 Stunden gewechselt werden sollen, es waren aber inzwischen 150 Stunden mit dem alten Filter aufgelaufen. Dieses ist schon deshalb von Bedeutung, weil die Filterwarnung durch eine elektronische Störung defekt ist.

Um dieses Problem langfristig zu lösen, haben wir aus Hamburg eine externe Filterüberwachung mitgebracht, die nun von Rudi und Carsten an den Kompressor angebaut wurde. Allerdings war die Arbeit noch nicht endgültig von Erfolg gekrönt – es gab eine Fehlermeldung aus dem Kopf des Filters. Nachdem diese erfolgreich repariert wurde, schien alles zu funktionieren, bis zur er-

neuten Fehlermeldung. O.K. bleiben wir erst einmal beim nächsten Filterwechsel nach Laufzeit. Beim nächsten Besuch werden wir versuchen, den Kopf des Filters auszutauschen.

Inzwischen hatte Matola, unser sehr talentierter tansanischer Schrauber, die anstehende Jahreswartung durchgeführt. Dazu gehörte auch ein Ölwechsel. Die regelmäßige Kontrolle des Ölstandes ist wichtig, denn der Kompressor verliert etwas Öl, im Toleranzbereich, muss aber ständig beobachtet werden.

Als letztes Problem zeigte sich das Druckhalteventil. Es ist nicht zu 100% dicht, d.h. der Kompressor verliert ständig etwas Druck, sodass wir die Füllautomatik abgeschaltet haben. Jetzt wird er nicht ständig bei einem Druckverlust auch im Stillstand anlaufen und im Ergebnis unnötige Laufzeiten produzieren. Jetzt wird er nur bei echtem Bedarf per Hand gestartet. Auch dieses Ventil können wir erst beim nächsten Besuch austauschen.

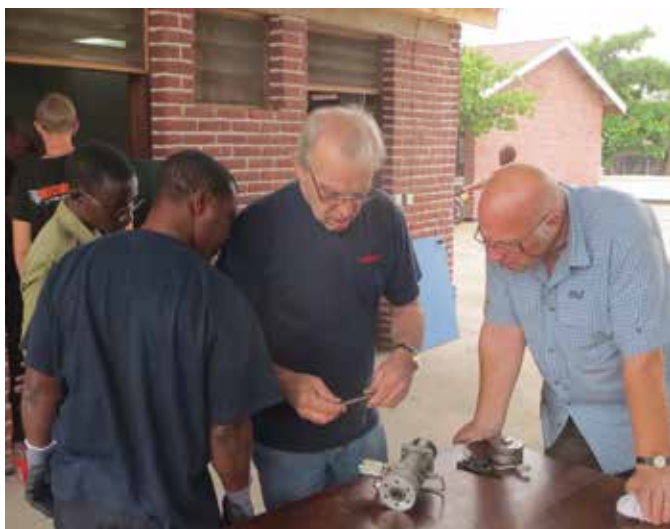
Bei den Wartungsarbeiten war es dann Matola, der den entscheidenden Fehler fand. Die Laufrichtung des Kompressors war falsch, er lief verkehrt herum. Nachdem Rudi dann die Laufrichtung im Stecker geändert hatte, war der Fehler behoben. Nach den Beendigung der Wartung, es wurden zwar Ölwechsel und eine Entleerung des Kondensat Behälters durchgeführt, aber kein Filterwechsel, weil er erst wenige Stunden gelaufen hatte, konnten wir einen Stresstest durchführen. Im Dauerbetrieb wurden alle vorhandenen Atem-

Wie aber war es zum Laufrichtungswechsel gekommen? Hatte ein Fundi in der Elektrik der Wache geschraubt? Oder hatte der Stromversorger

In Europa kaum vorstellbar, dass der Stromversorger einfach die Laufrichtung ändert. Zu groß wären die Schäden bei den vielen Geräten mit Drehstromanschluss. Aber spätere Erfahrungen in Arusha zeigten, dass der Verursacher wohl der Stromversorger ist.
