## Ausgangssituation

# Die Bauprobleme in Dar es Salaam

## Das Schadensbild

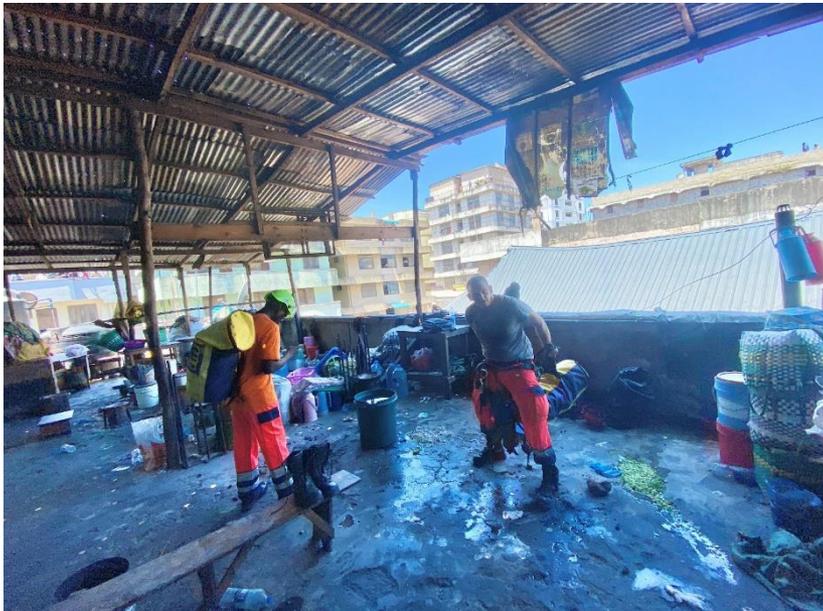
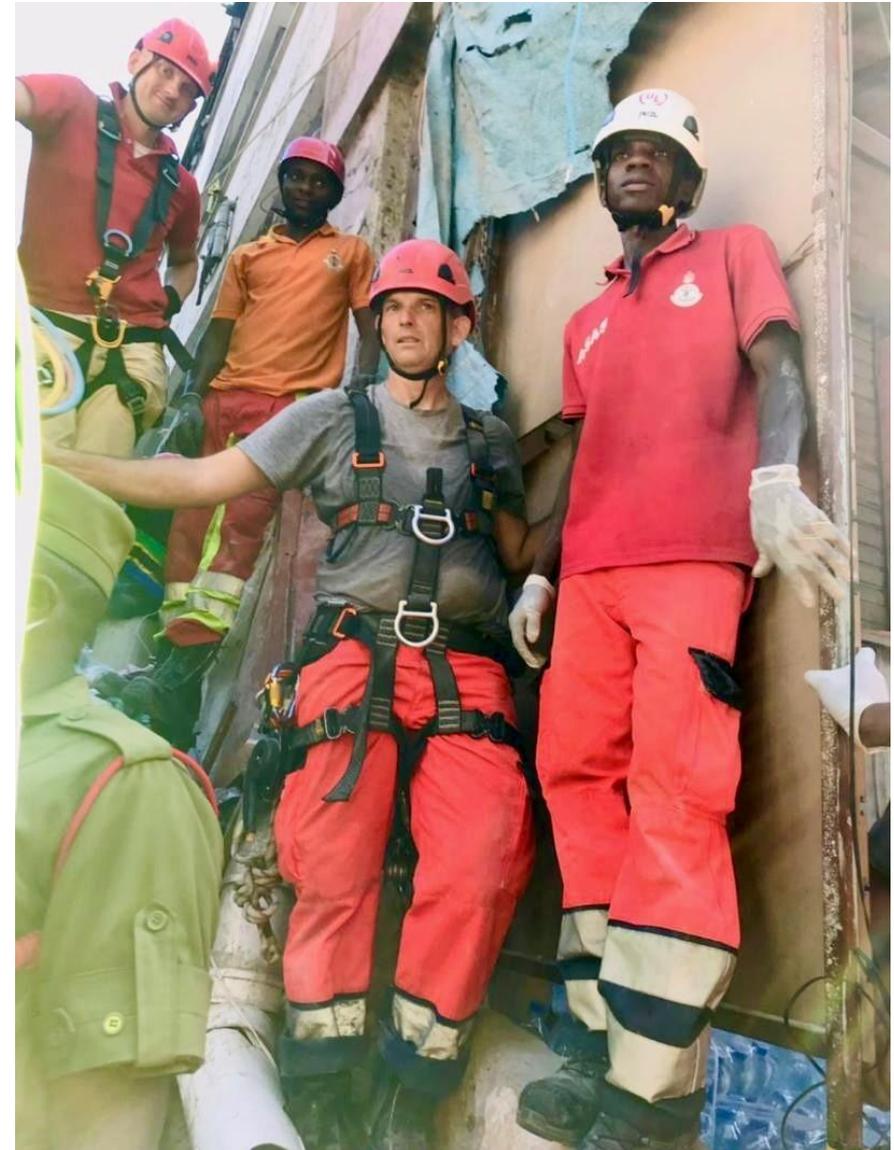
### Höhenretter im Einsatz

Deutsche und tansanische Höhenretter überprüften das Dachgeschoss auf verletzte Personen.

Dazu wurden Seilstrecken von den Nachbargebäuden aufgebaut.

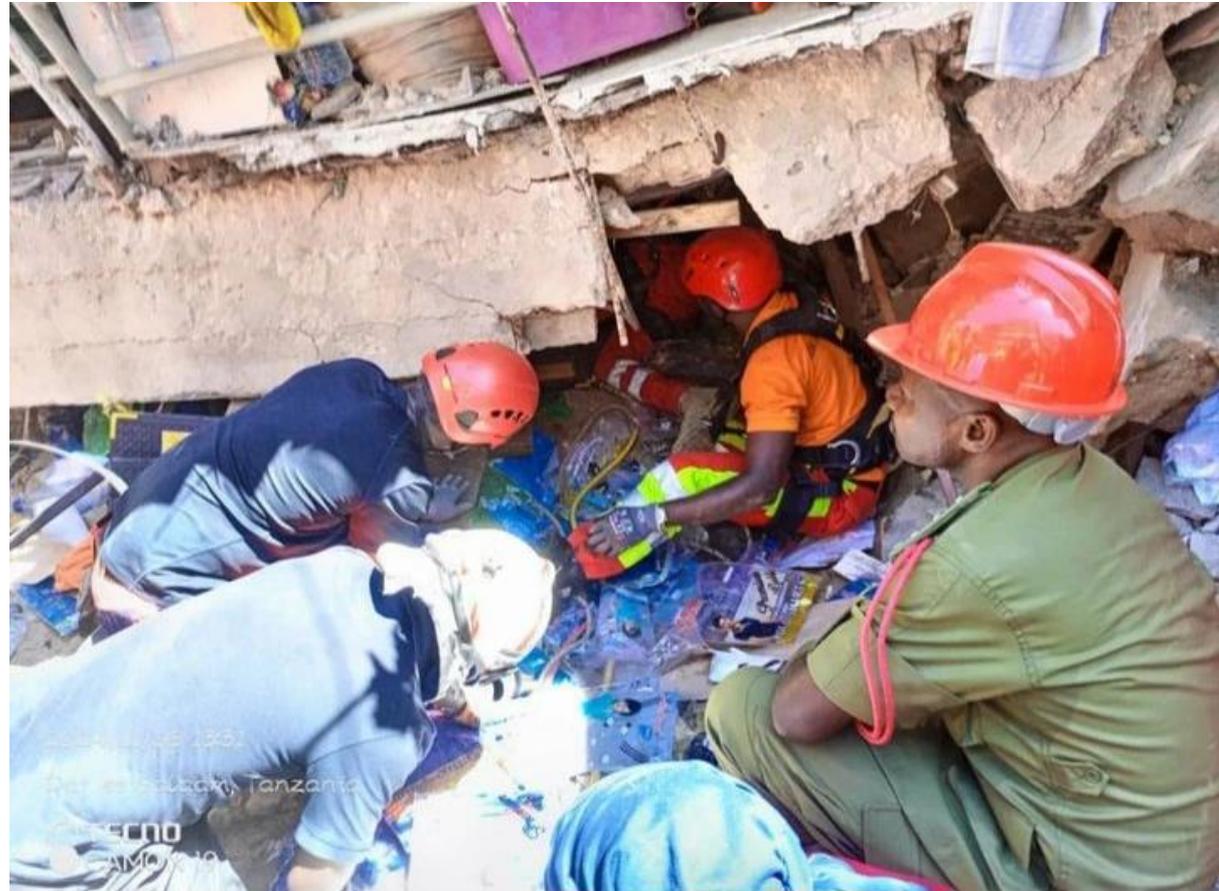
### In den verschütteten Kellern

Nachdem es ausgeschlossen wurde, dass sich noch Personen in den Obergeschossen aufhielten, unterstützen die Höhenretter bei der Rettung aus dem verschütteten Erdgeschoss und Keller. In diesen Räumen gab es noch viele Überlebende, die über das Handy auf sich aufmerksam machten.

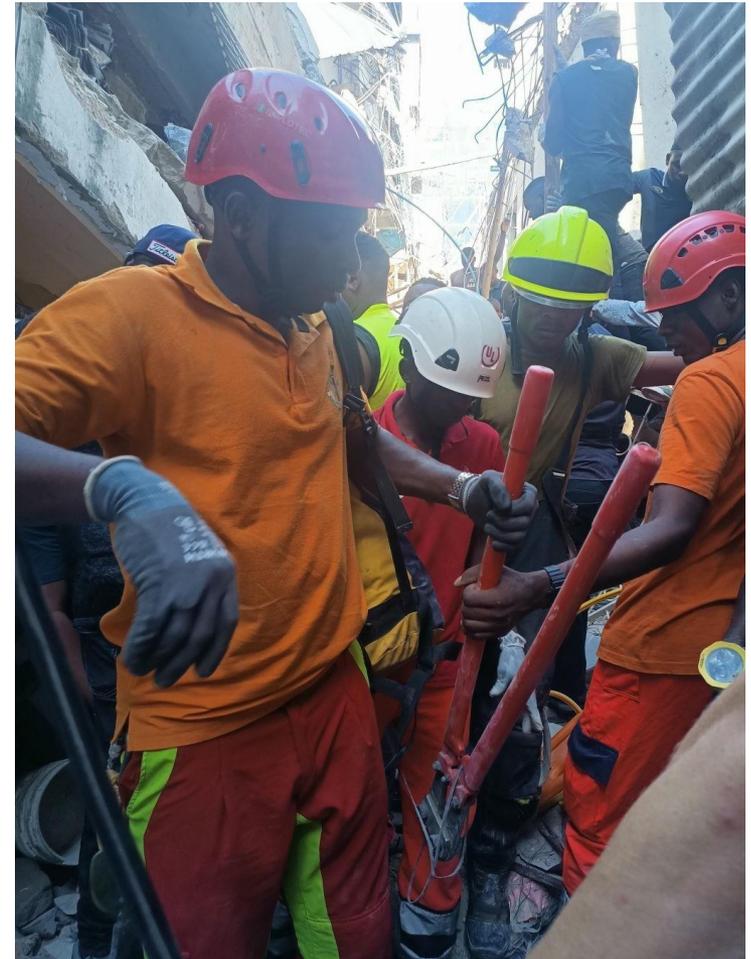
### In den verschütteten Kellern

Die beiden Höhenretterausbilder F. Kauli (weißer Helm) und R. Kambangwa (Vordergrund) haben auf der Rückseite des Gebäudes nach ca. 4 Stunden einen ca. 10-jährigen, augenscheinlich unverletzten Jungen aus dem Keller gerettet. Hierfür ist Herr Kauli unter eigener Lebensgefahr ca. 10m durch Hohlräume in den Keller gekrochen und konnte den Jungen dort befreien.

Die deutschen Feuerwehrleute haben in dieser Phase des Einsatzes besonders im technischen Support und in dem Aufbau einer Einsatzstruktur die einheimischen Einsatzkräfte unterstützt.

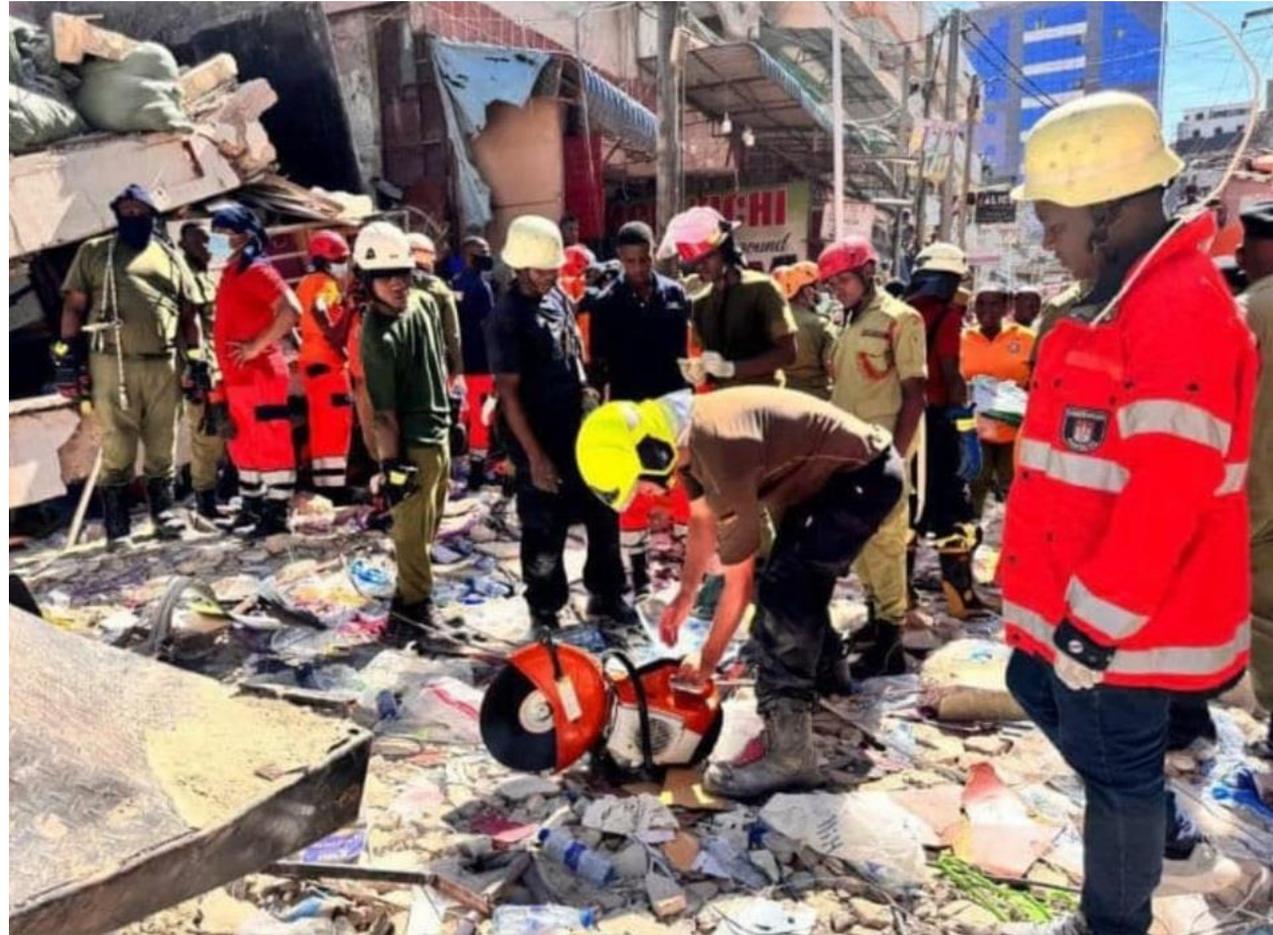
## Zugänge zu den Kellerräumen

Mithilfe von Motortrenngeräten schufen die Feuerwehrleute Zugänge von den benachbarten Gebäuden, um die dort eingeschlossenen Menschen zu erreichen. Der Einsatz von schwerem technischem Gerät war aufgrund der instabilen Gebäudestruktur zu diesem Zeitpunkt ausgeschlossen.

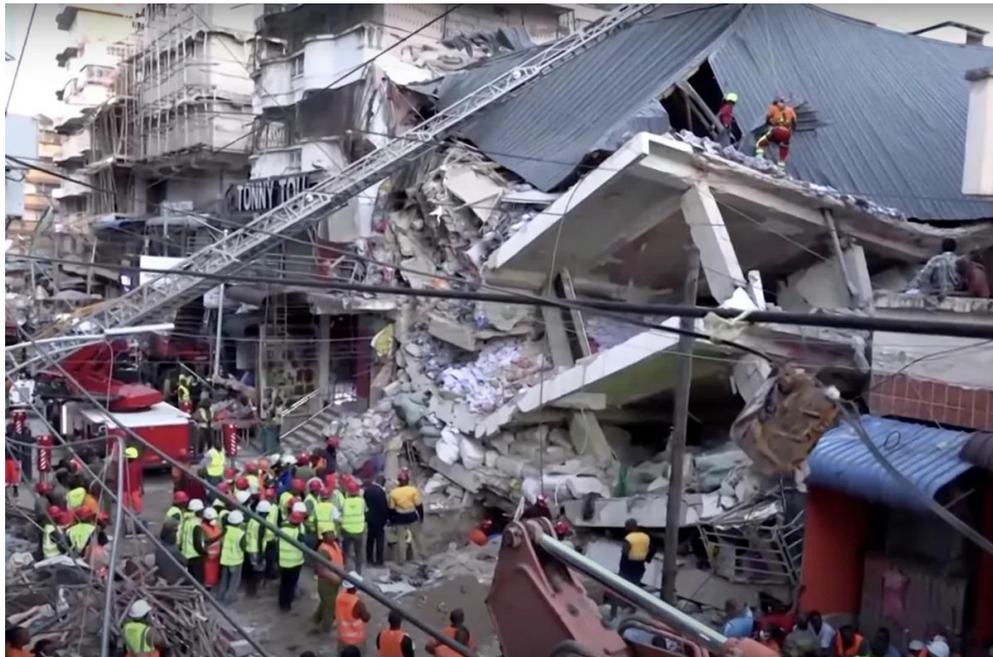
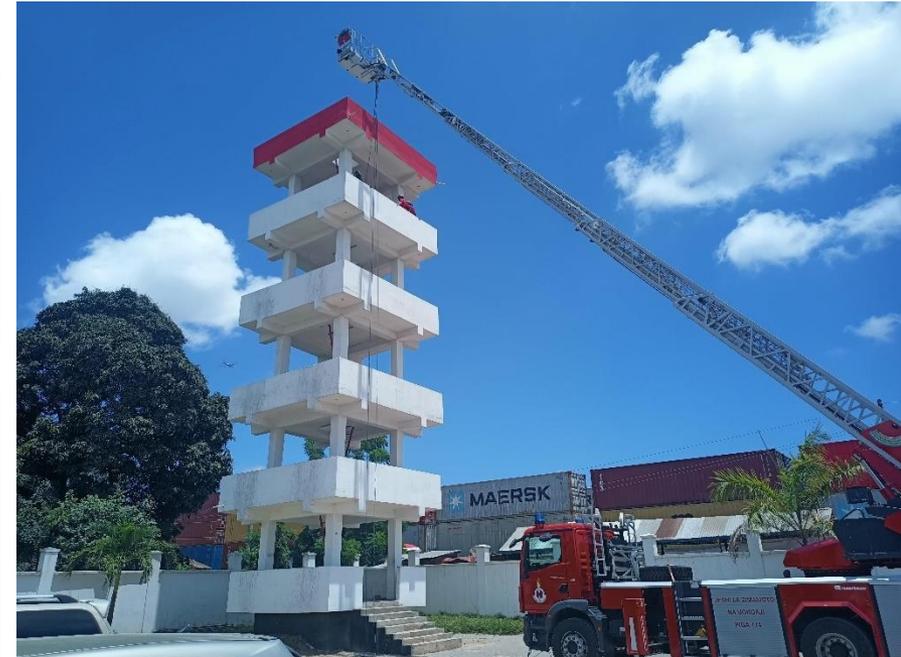
## Absicherung der Höhenretter

Am Folgetag wurde eine Absicherung für die Höhenretter mittels der neue Drehleiter eingesetzt. Solch ein Einsatz war gerade vor Tagen bei der Fortbildung gepröbt worden. Keiner konnte damit rechnen, dass so ein Einsatz direkt bevorstand. Damit waren die tansanischen Höhenretter optimal auf diesen Einsatz vorbereitet gewesen.

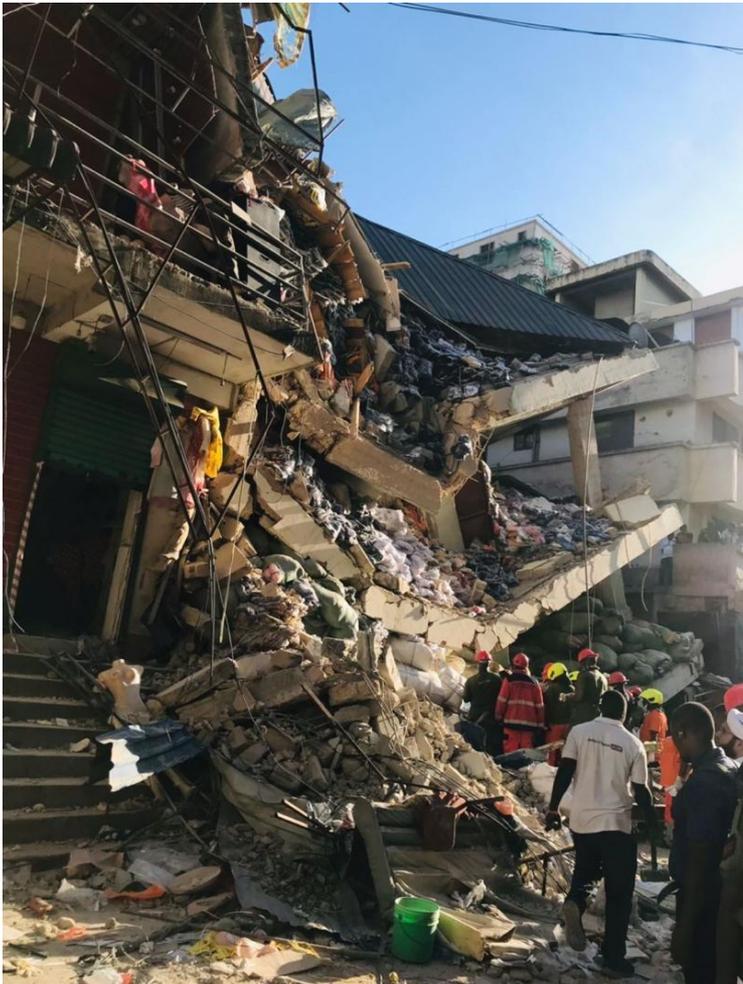
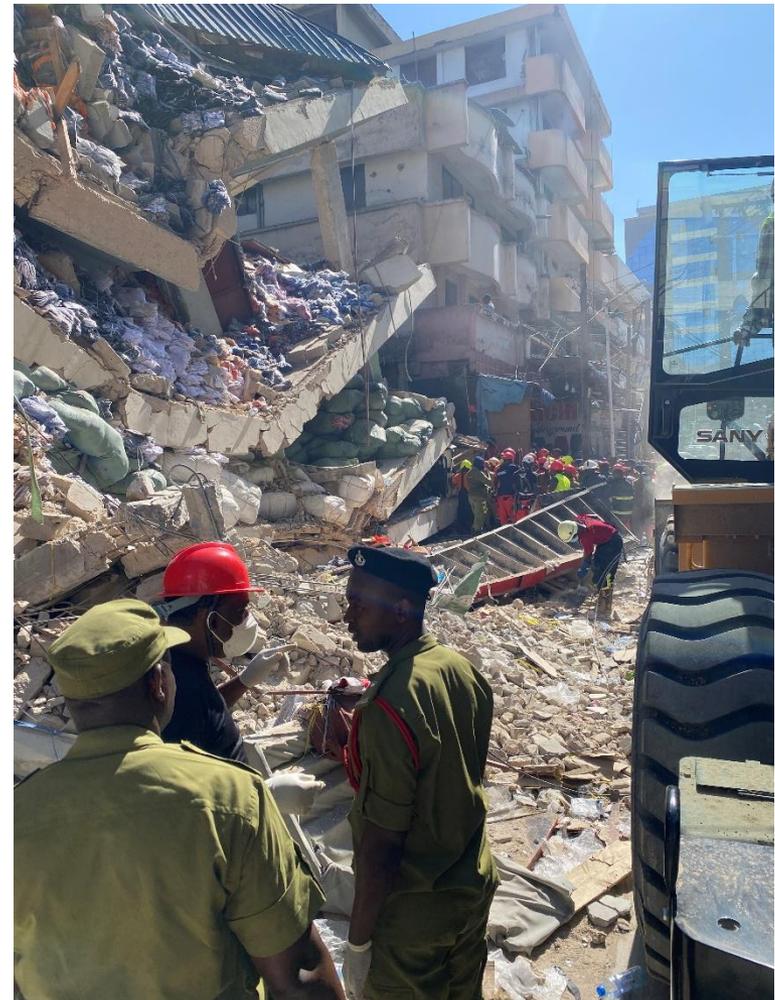
### Das eingestürzte Gebäude

war ein einziges Trümmerfeld und musste hauptsächlich händisch abgetragen werden.

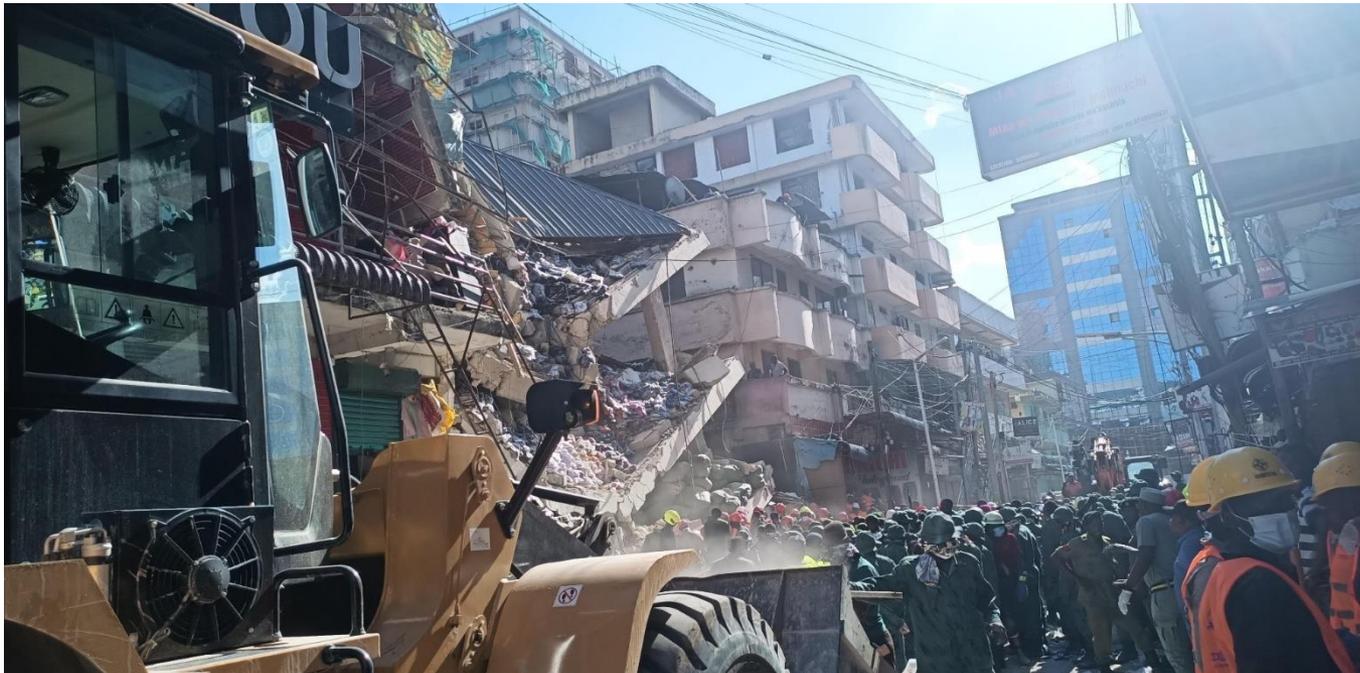
## Die Aufräumarbeiten

dauerten mehrere Tage. Erst später konnte technisches Gerät eingesetzt werden. Noch tagelang wurden menschliche Teile, die eingeklemmt waren, von den Feuerwehrleuten aus den Trümmern gesammelt.

Nach inoffiziellen Angaben sind 20 Personen ums Leben gekommen und ca. 70 Menschen gerettet worden.
